**Proposta técnica  
e metodológica  
para aferição  
da capacidade  
máxima real do  
Instituto Penal  
Plácido de Sá  
Carvalho/RJ**

SÉRIE FAZENDO JUSTIÇA | COLEÇÃO CENTRAL DE REGULAÇÃO DE VAGAS

**BRASÍLIA, 2026**

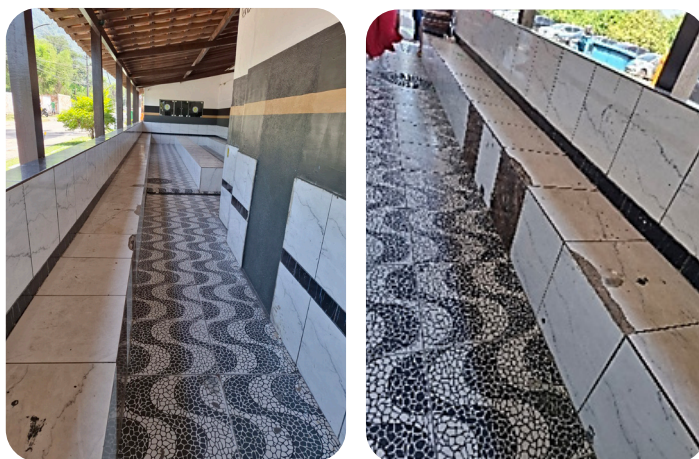
### Corredor de acesso dos visitantes

O corredor de acesso dos visitantes é extremamente estreito e ensolarado, voltado para o norte.

- **Piso** em mosaico cerâmico, apresenta trincas, desprendimento e desgaste.
- **Paredes** revestidas a meia altura e pintadas acima, com trincas, desprendimento e desgaste.
- **Teto** em madeira e telha canal cerâmica adequadas para o clima, porém com pé-direito muito baixo, dificultando a diminuição da alta temperatura.
- **Portas e esquadrias** em alumínio, em boa condição de uso.
- **Mobiliário** com bancos de concreto apresentando trincas, desprendimento e desgaste.
- **Acessibilidade** comprometida, sem atender aos parâmetros mínimos.

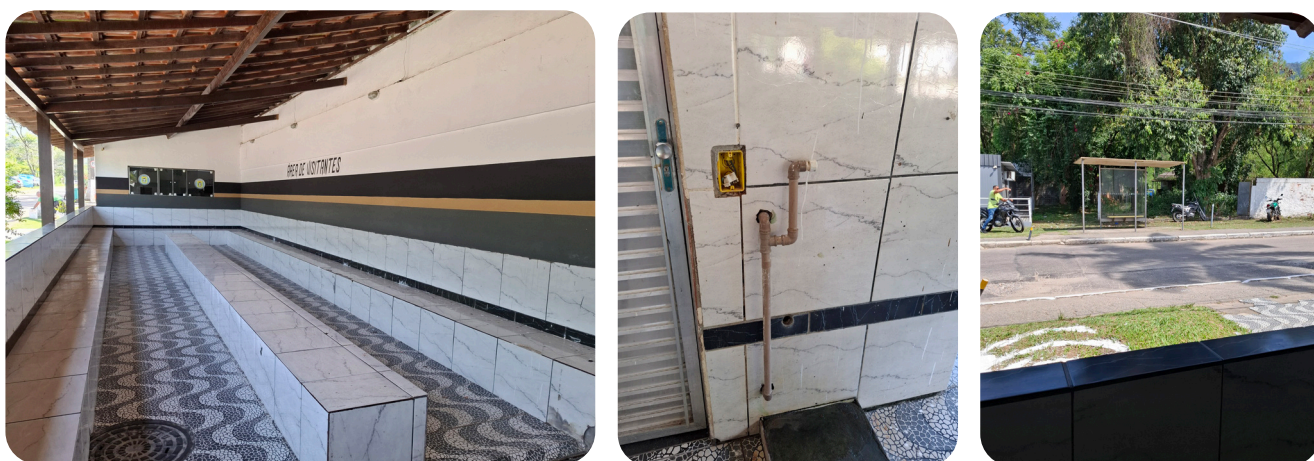
### Sala de Espera dos Visitantes

Sala de Espera de Visitantes voltada para norte. Existe ponto de ônibus em frente ao ambiente e acesso direto para a rua, favorecendo a integração urbana e o transporte de visitantes.

- **Piso** em mosaico cerâmico, apresentando trincas, desprendimento e desgaste.
- **Paredes** revestidas a meia altura e pintadas acima, apresentando trincas, desprendimento e desgaste.

- **Mobiliário** com bancos de concreto apresentando trincas, desprendimento e desgaste.
- **Acessibilidade** comprometida, sem atender aos parâmetros mínimos.

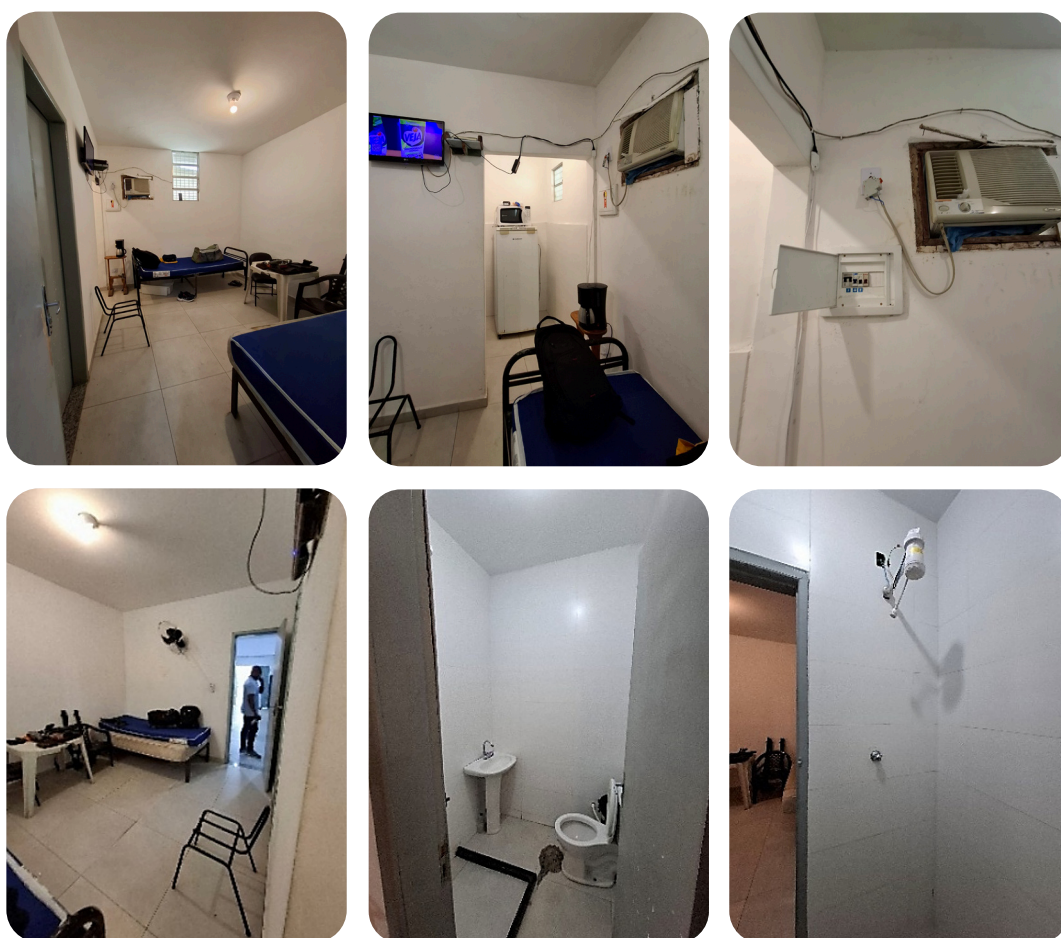
#### Sala/quarto de descanso dos policiais penais

Sala de descanso dos policiais penais. Camas e mesa utilizadas para guarda-pertences e sala de armas, com acesso realizado pela sala de revista com scanner corporal, sem controle de acesso; copa improvisada, com refrigerador, pia e micro-ondas. A água de beber é providenciada pelos policiais penais. Banheiro minúsculo, sem separação por gênero.

- **Piso** em revestimento cerâmico apresentando trincas, desprendimento e desgaste no banheiro e na copa.
- **Paredes** pintadas com cor branca acima. No banheiro, revestimento cerâmico branco sem desgaste.
- **Teto** em forro de gesso pintado de branco, sem desgaste.

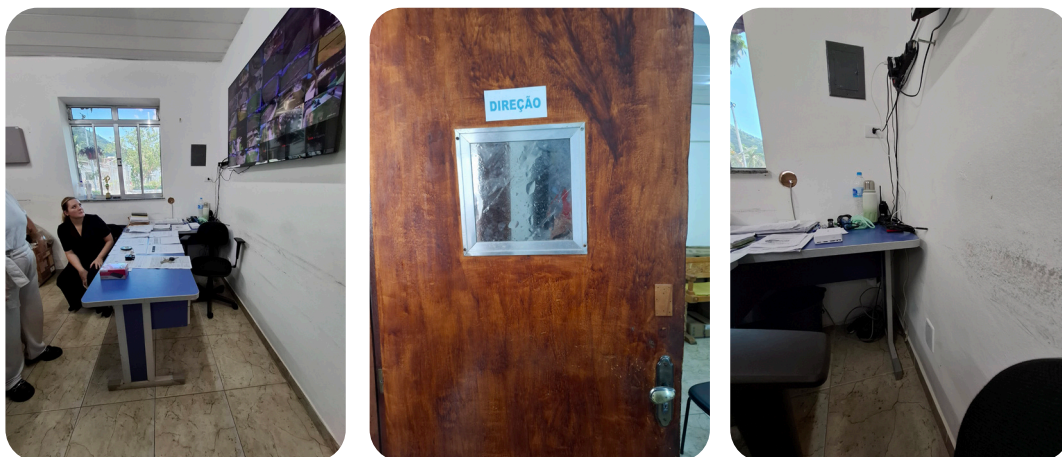
A sala da direção se subdivide em 2 ambientes, abrigando os 2 postos de trabalho (Diretor e Vice-Diretor), as televisões de videomonitoramento para 33 câmeras, e na outra sala, sofás e insumos, funcionando com Recepção de Visitantes, Sala de Reunião e Almoxarifado.

- **Piso** em cimento com trincas, desprendimento e desgaste.
- **Paredes** revestidas a meia-altura, com revestimento cerâmico e pintada acima, apresentando desgaste.

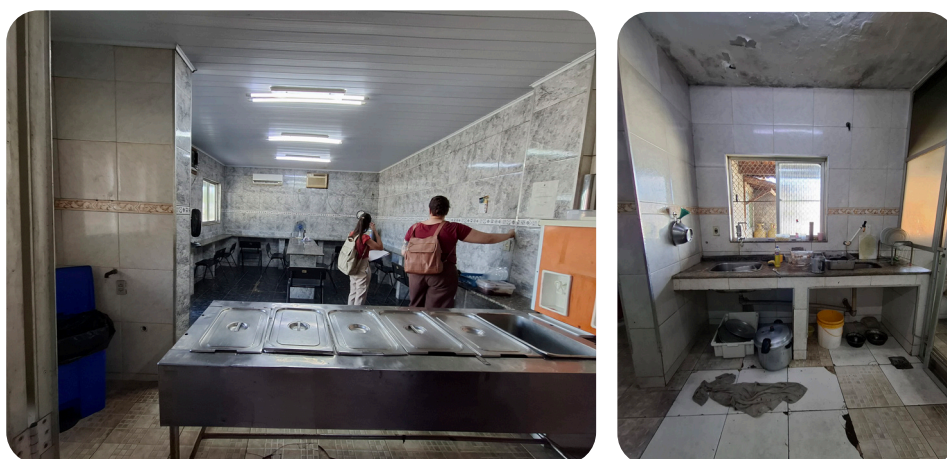
Não ficou claro quem utiliza este refeitório. Policiais penais de outras áreas informaram que não o utilizam e que não têm onde comer, responsabilizando-se pela própria comida, trazida de casa, e utilizando os próprios postos de trabalho para se alimentarem.

- **Piso** revestimento cerâmico com trincas, desprendimento e desgaste.
- **Paredes** com revestimento cerâmico apresentando desprendimento, fissuras e desgaste.

- **Acessibilidade** não atende aos parâmetros mínimos no desnível de acesso e na ergonomia tátil do piso; circulação com obstáculos.
- **Salubridade:** as condições do ambiente são anti-higiênicas, insalubres, com recipientes de lixo dentro do ambiente e o fluxo de lixo cruza com o fluxo de produção dos alimentos. Copa suja conectada com as bandejas do self-service, sem condições mínimas de salubridade, pisos e paredes com fissuras, comprometendo a segurança física e alimentar.

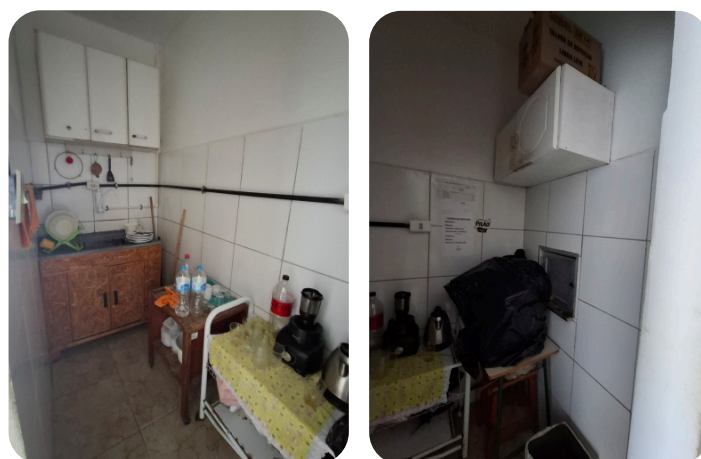
### Copa

Há uma copa com bancada e revestimento de parede em cerâmica, piso em granilite, armários precários, aparentemente, para preparo de café dos funcionários que não são da Administração.

- **Piso** em revestimento cerâmico apresentando trincas, desprendimento e desgaste.
- **Paredes** revestidas a meia-altura com cerâmica e pintura acima, com desgaste.
- **Teto** em laje de concreto pintada de branco com desprendimento e desgaste.
- **Portas** e esquadrias em mau estado de conservação.
- **Mobiliário** precário, e os espaços entre os itens são insuficientes para circulação e para o desenvolvimento das atividades, realizadas em espaços apertados e pouco funcionais.
- **Acessibilidade** não atende aos parâmetros mínimos.
- **Salubridade:** ambiente apertado, sem higiene e com vestígios de mofo e bolor no teto e paredes, sem ventilação natural.

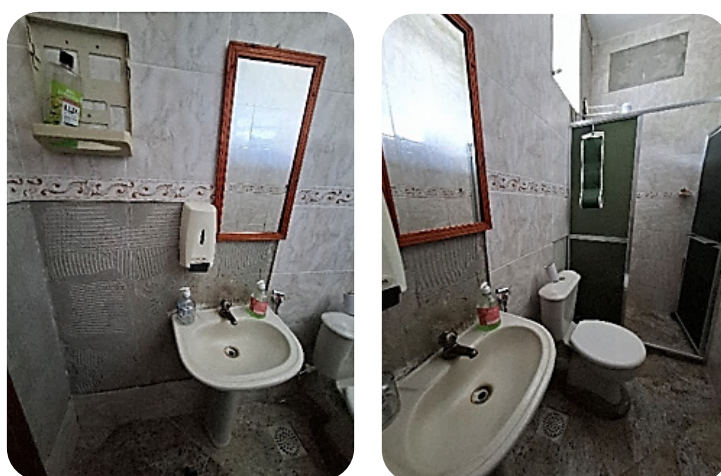
O banheiro da administração apresenta paredes parcialmente revestidas com cerâmica, piso sem revestimento no contrapiso, louças sanitárias avariadas, em condições inadequadas de uso. Não há separação por gênero.

- **Piso** em revestimento cerâmico com trincas, desprendimento e desgaste.
- **Paredes** revestidas com cerâmica apresentam descolamentos, fissuras e desgaste.
- **Teto** em laje de concreto pintada de branco com desprendimento e desgaste.
- **Portas e esquadrias** em mau estado de conservação.
- **Louça sanitária** com pequenas avarias.
- **Acessibilidade** não atende aos parâmetros mínimos.
- **Salubridade:** ambiente apertado, sem higiene e com vestígios de mofo e bolor no teto e paredes, sem ventilação natural.
- **Instalações elétricas** expostas, sinalizando improviso e sobrecarga. Instalações hidrossanitárias com vazamento.
- **Segurança no uso** está comprometida pelas condições apontadas.

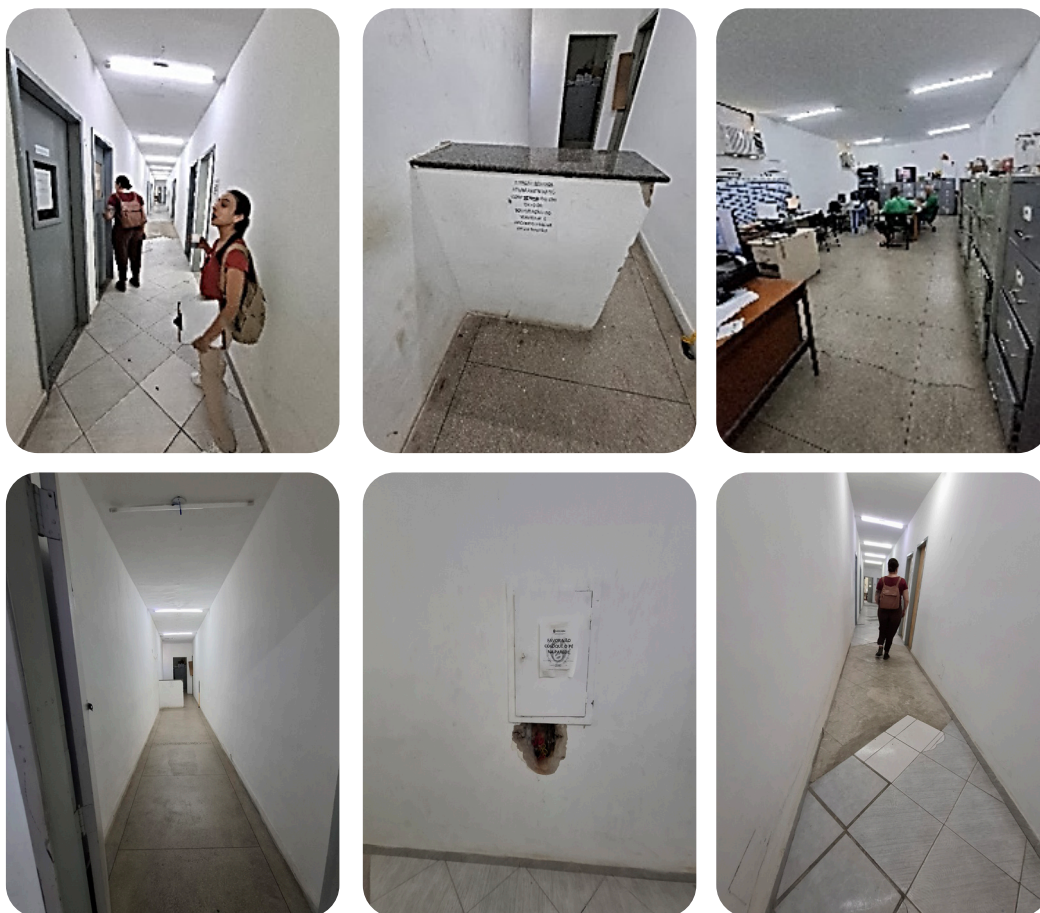
Balcão de “triagem” no meio do corredor, antes da sala de Assistência Jurídica, para controle do fluxo de pessoas a serem atendidas. Segundo informação, as PPLs permanecem de pé, antes deste balcão, aguardando seu atendimento. O funcionário que faz a triagem também permanece de pé, sem assento. A sala de Assistência Jurídica é ampla, com mobiliário precário, comprometendo segurança dos usuários. O atendimento acontece sem nenhuma privacidade, pois o espaço é compartilhado por vários policiais (6 policiais penais). Arquivos ativos são guardados em arquivos, na mesma sala. O ar-condicionado está funcionando, mas há pisos com fissuras e descolamento de reboco do teto.

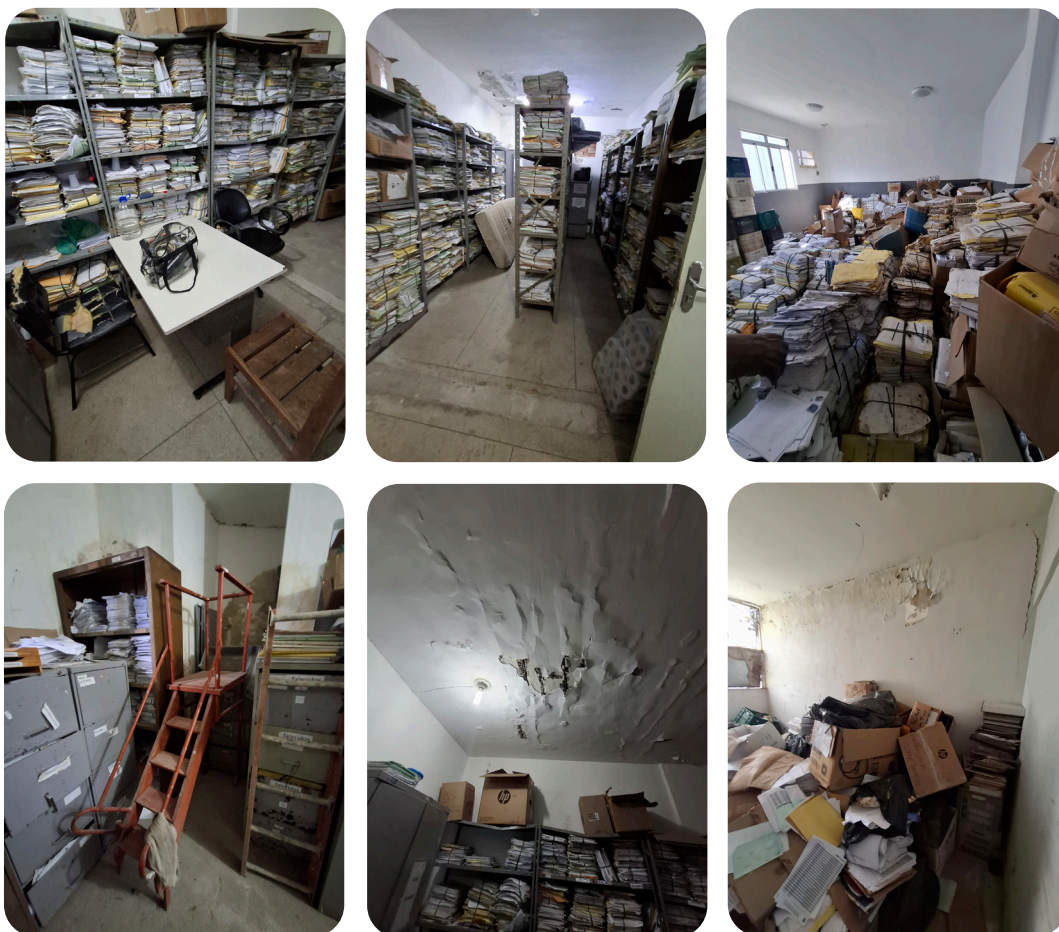
Existem 4 salas de Arquivo Morto em condições insalubres e precárias, conforme verificável nas fotos.

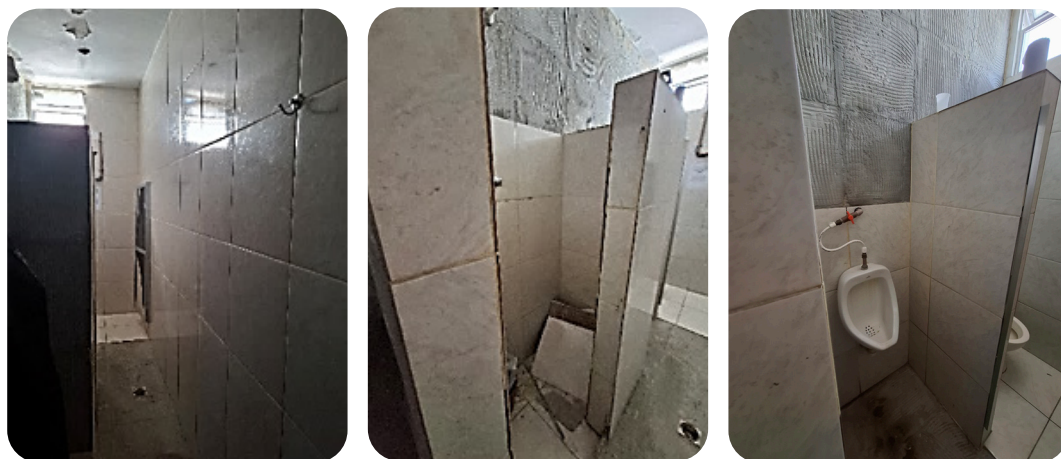
- **Piso** apresenta revestimentos distintos por trechos, parte cerâmica e parte sem cerâmica, com fissuras, ranhuras e partes quebradas.
- **Paredes** revestidas em cerâmica trincadas e acometidas por afundamentos, desprendimento e desgaste.

- **Segurança no uso** comprometida pelas condições apresentadas, não há equipamento de controle de incêndio nem rota de fuga.

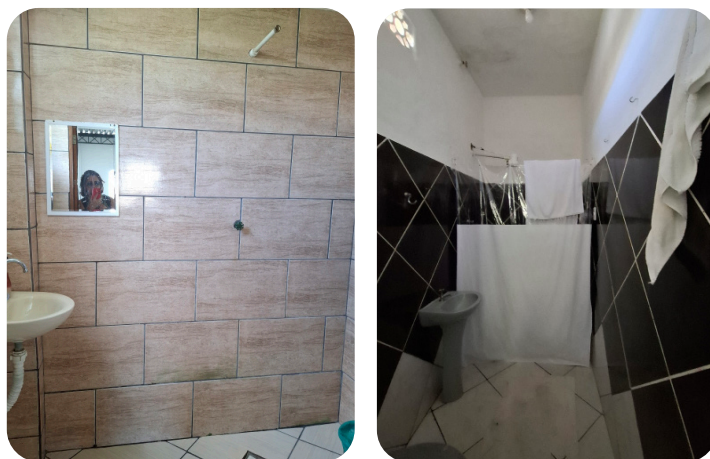
- **Piso** em cerâmica com fissuras, ranhuras, afundamentos, desgastes e partes quebradas.
- **Paredes** em alvenaria revestidas com cerâmica, apresentando alguns descolamentos.
- **Teto** com forro em gesso pintado de branco, em bom estado de conservação.
- **Mobiliário:** louça sanitária em boas condições de uso.
- **Acessibilidade:** atende aos parâmetros mínimos nas dimensões das circulações. Há obstáculos à circulação. Não existem rampas para superar os desníveis de alguns ambientes nem banheiro acessível.
- **Instalações elétricas e hidrossanitárias** apresentam exposição e defeitos que prejudicam o bom funcionamento.
- **Salubridade:** espaço bem iluminado e limpo.

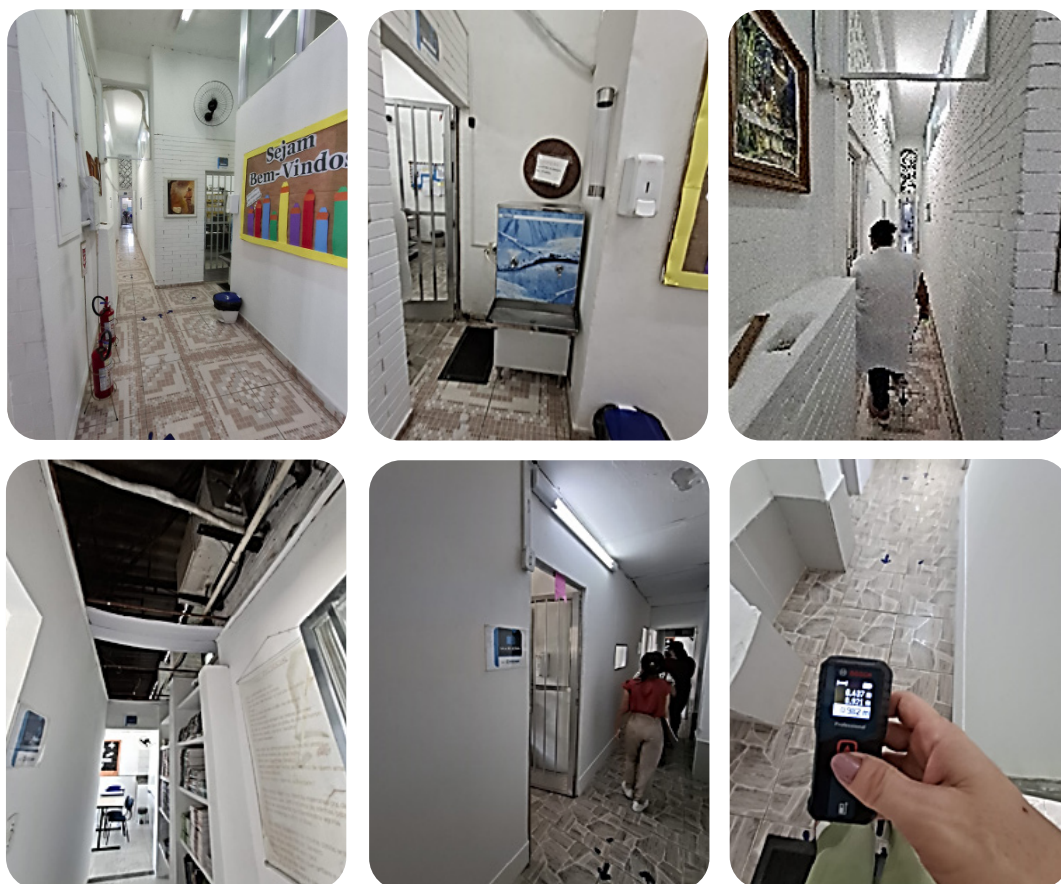
- **Piso** em cerâmica com fissuras, ranhuras, afundamentos, desgastes e partes quebradas.
- **Paredes** em alvenaria pintadas de branco e algumas paredes revestidas com BRICs branco, com avarias, descolamentos.
- **Teto:** forro de gesso na maioria dos corredores, com algumas avarias. Exceção para o corredor mais próximo à entrada da escola, sem forro e com a cobertura de fibrocimento aparente, e exaustores dos ar-condicionado abrigados próximos à coberta.
- **Mobiliário:** cadeiras, mesas e quadros em bom estado de conservação.
- **Acessibilidade:** a largura dos corredores é menor que 1,00 m, atende aos parâmetros mínimos nas dimensões das circulações, mas há inúmeros obstáculos. Não há rampas para superar os desníveis de alguns ambientes nem banheiro acessível.

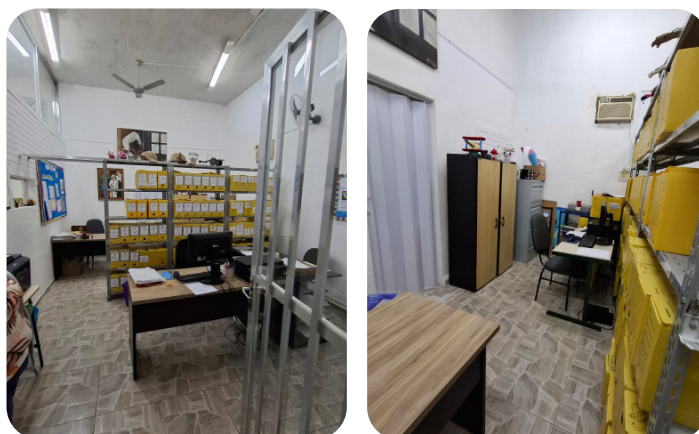
- **Piso** em cerâmica com fissuras, ranhuras, afundamentos, desgastes e partes quebradas.
- **Paredes** em alvenaria revestidas com cerâmica, apresentando alguns descolamentos.

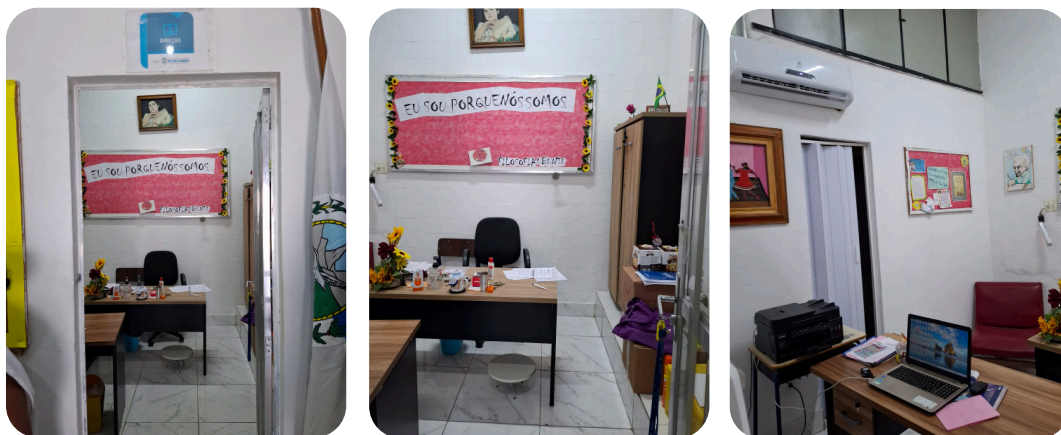
- **Piso** em cerâmica com fissuras, ranhuras, afundamentos, desgastes e partes quebradas.
- **Paredes** em alvenaria revestidas com cerâmica, com alguns descolamentos.

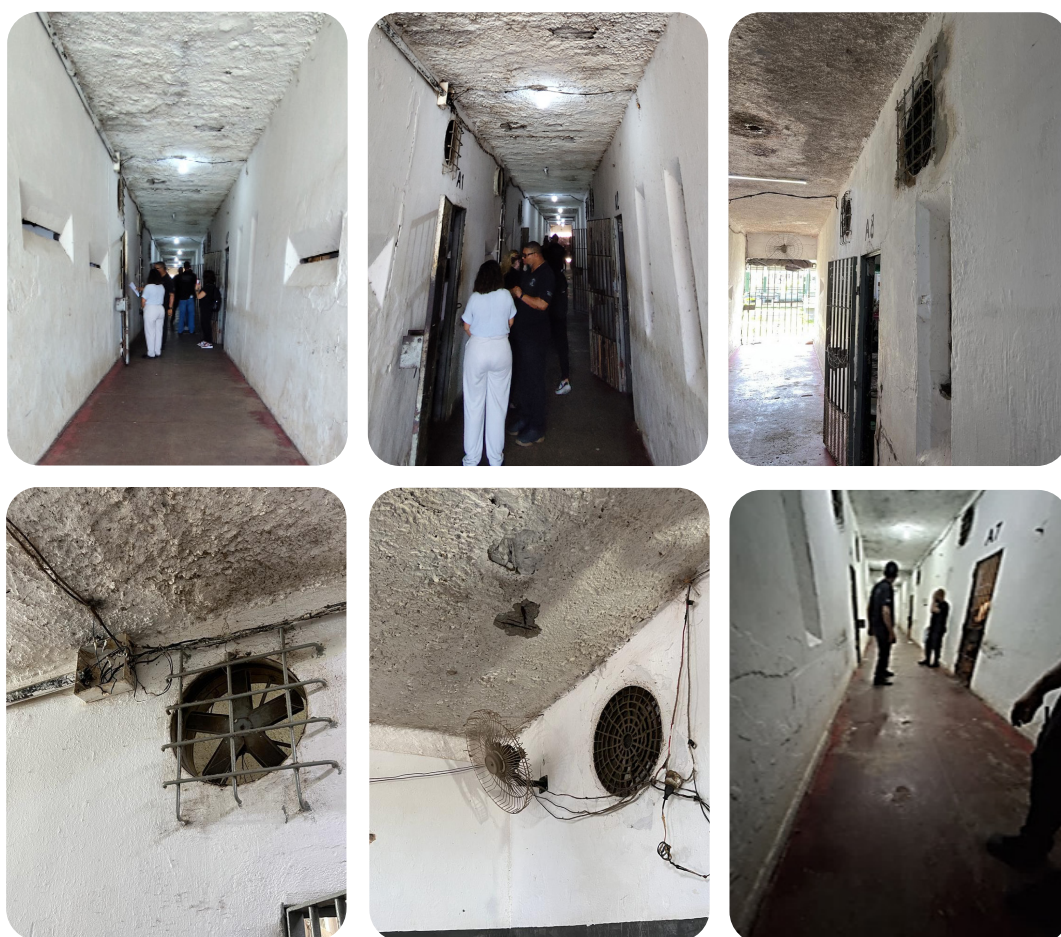
- **Piso** em cimento queimado, em péssimo estado de conservação, com trincas, desprendimento e desgaste.
- **Paredes** pintadas com 2 cores, em péssimo estado de conservação, com desgaste, infiltração, bolor e descolamentos.
- **Teto** em laje de concreto pintada de branco, em péssimo estado de conservação, apresentando desgaste, infiltração, bolor e descolamentos.

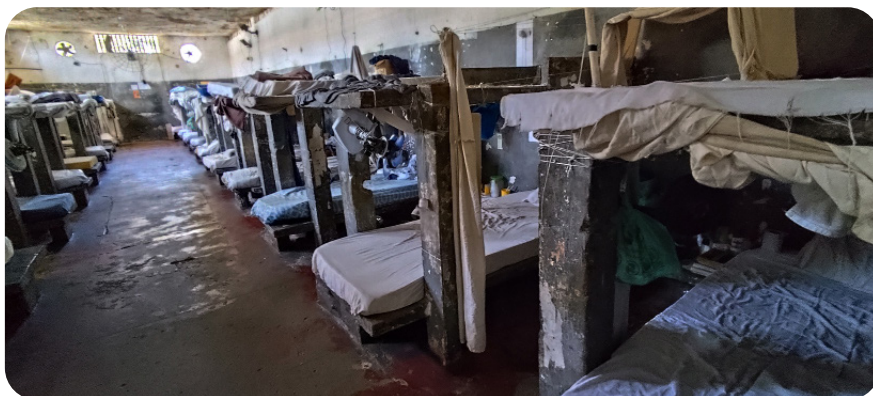
- **Piso** em cimento queimado, em péssimo estado de conservação, com trincas, desprendimento e desgaste.
- **Paredes** pintadas com 2 cores, em péssimo estado de conservação, apresenta desgaste, infiltração, bolor e descolamentos.

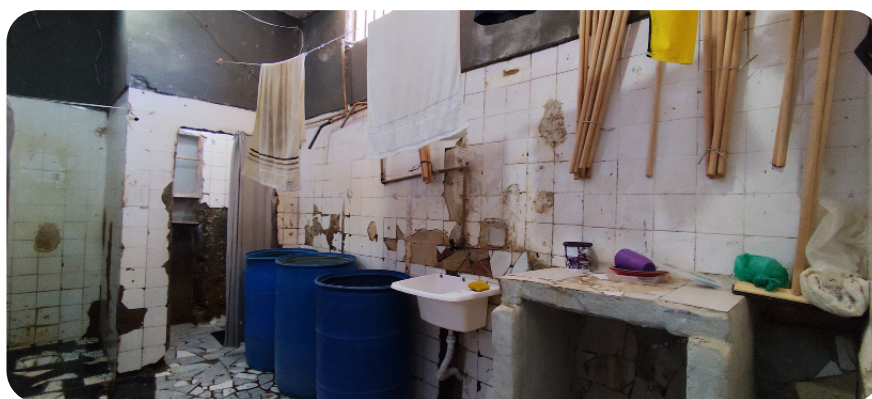
Os banheiros estão todos depredados, em ruínas. Verifica-se que existem os pontos de distribuição de água, porém todos avariados, e os ambientes apresentam muitos vazamentos. Todas as instalações sanitárias estão quebradas ou inexistem, fazendo que as PPLs utilizem o buraco da tubulação do esgoto sanitário, para necessidades fisiológicas. Existem muitos tonéis de armazenamento de água, o que indica que falta água na maioria do tempo.

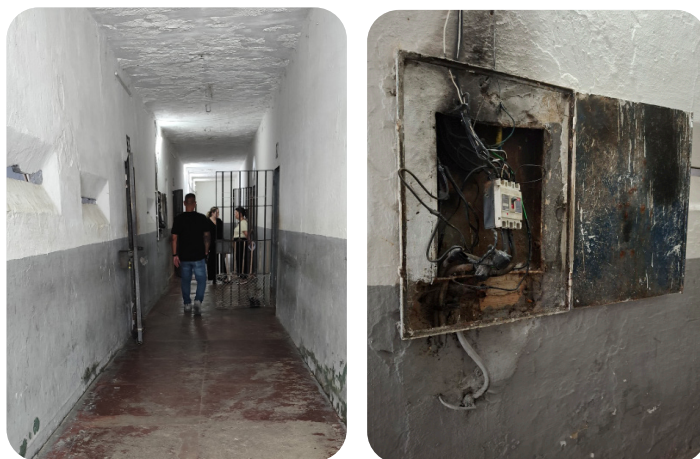
- **Piso** em cimento queimado, em péssimo estado de conservação, com trincas, desprendimento e desgaste.
- **Paredes** pintadas com 2 cores, em péssimo estado de conservação, com desgaste, infiltração, bolor e descolamentos.
- **Teto** em laje de concreto pintada de branco, em péssimo estado de conservação, apresentando desgaste, infiltração, bolor e descolamentos.

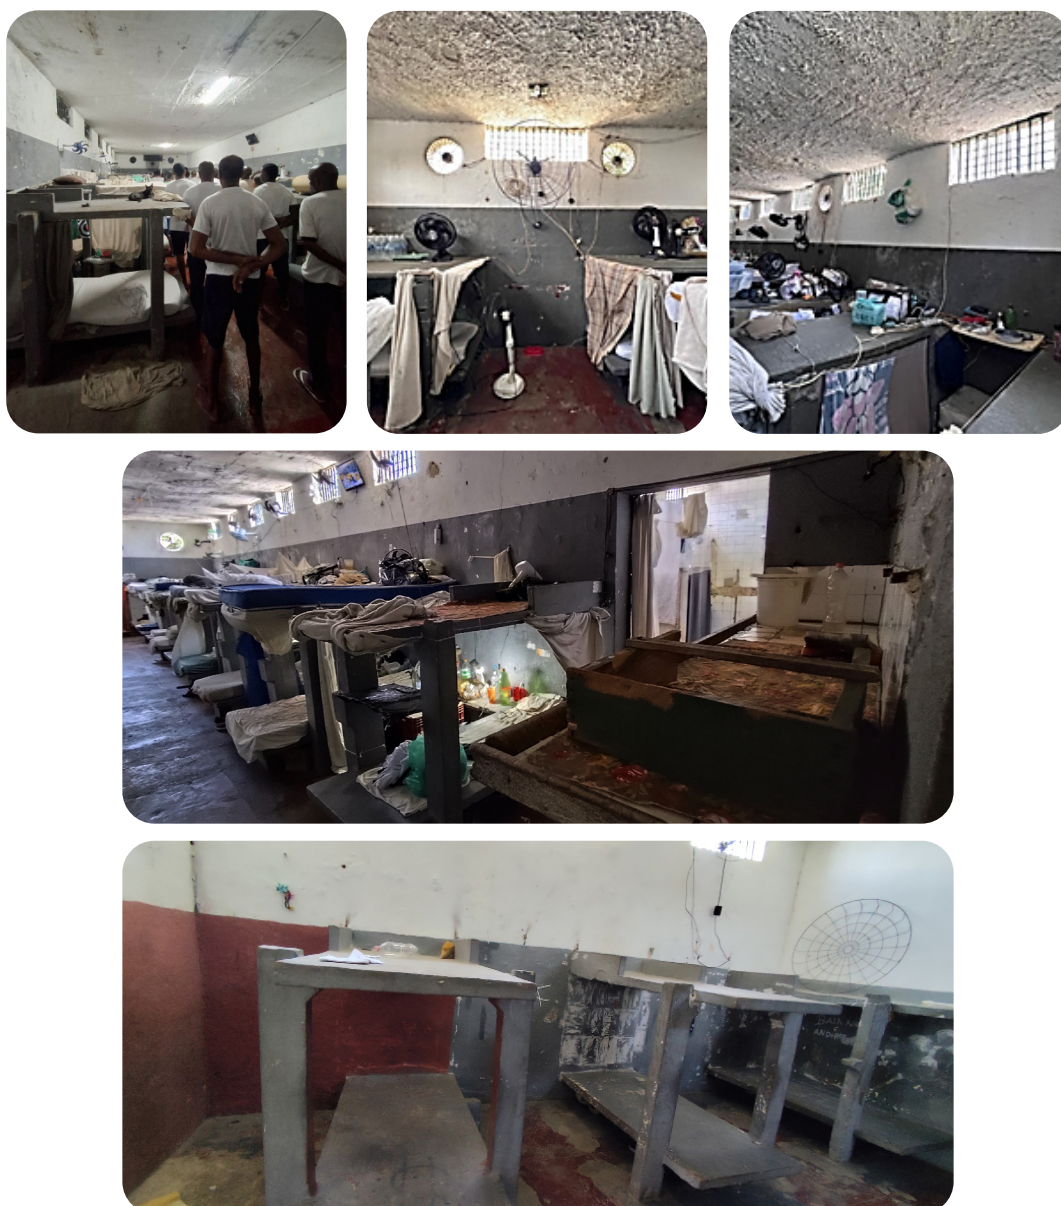
- **Piso** em cimento queimado, em péssimo estado de conservação, com trincas, desprendimento e desgaste.
- **Paredes** pintadas com 2 cores, em péssimo estado de conservação, apresentando desgaste, infiltração, bolor e descolamentos.

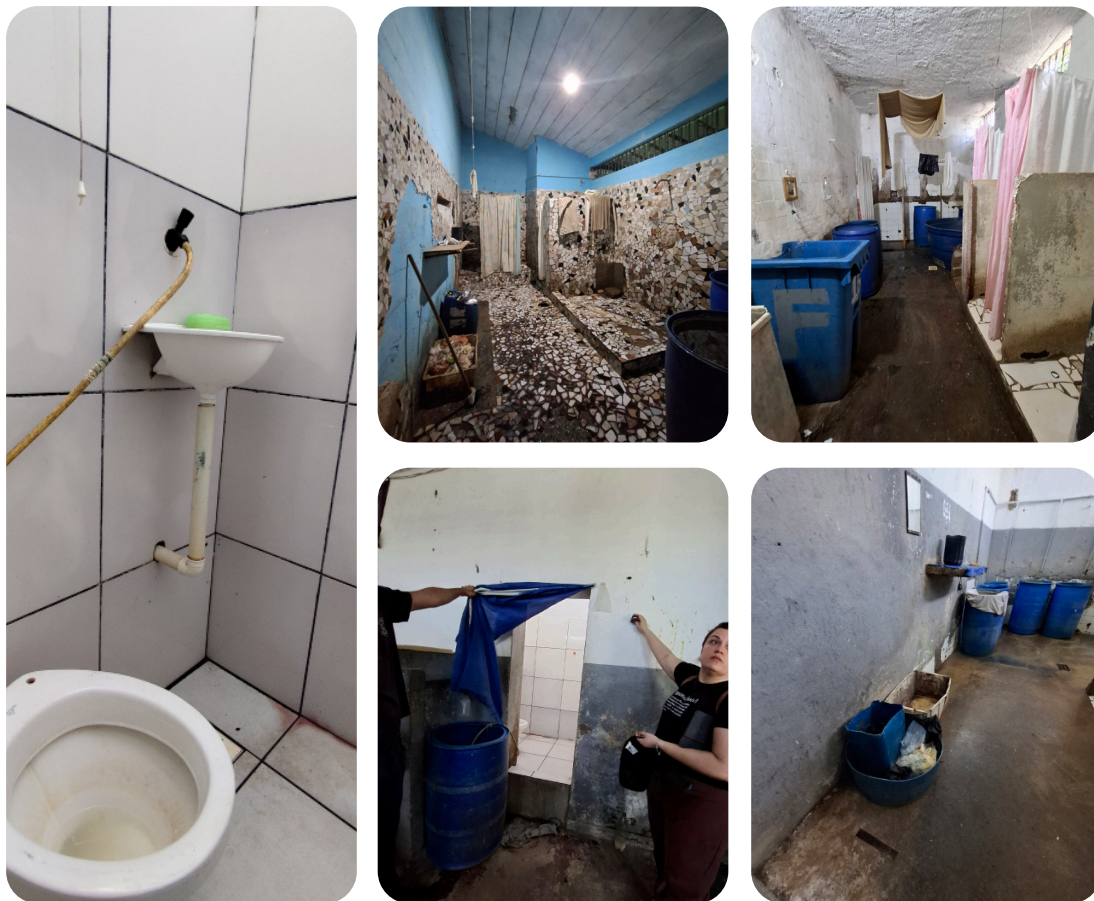
Os banheiros estão todos depredados, em ruínas. Verifica-se que existem pontos de distribuição de água, porém todos avariados, e os ambientes apresentam muitos vazamentos. Todas as instalações sanitárias estão quebradas ou inexistem, fazendo com que as PPLs utilizem o buraco da tubulação do esgoto sanitário para necessidades fisiológicas. Há muitos tonéis de armazenamento de água, o que indica que falta água na maioria do tempo.

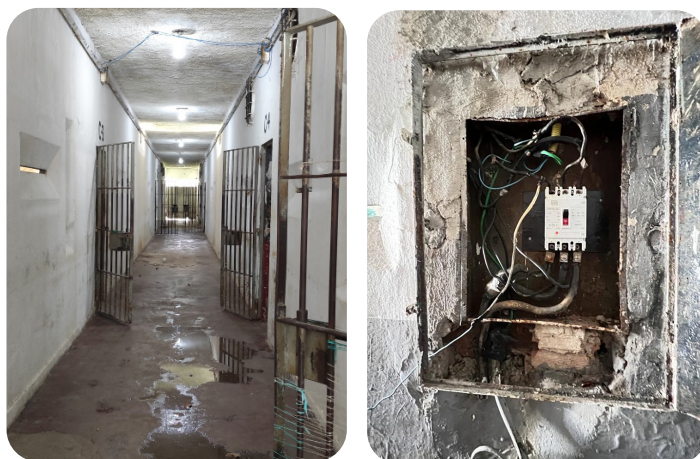
- **Piso** em cimento queimado, em péssimo estado de conservação, com trincas, desprendimento e desgaste.
- **Paredes** pintadas com 2 cores, em péssimo estado de conservação, com desgaste, infiltração, bolor e descolamentos.
- **Teto** em laje de concreto pintada de branco, em péssimo estado de conservação, apresentando desgaste, infiltração, bolor e descolamentos.
- **Portas e esquadrias** em grade de ferro, em mau estado de conservação e com problemas de funcionamento.
- **Acessibilidade** não atende aos parâmetros mínimos.
- **Salubridade:** ambiente com vestígios de mofo e bolor no teto e paredes, com maus odores, totalmente insalubre.
- **Instalações elétricas** expostas, apresentando improviso e sobrecarga.
- **Segurança no uso** está comprometida pelas condições apontadas. Não existe equipamento de controle de incêndio.

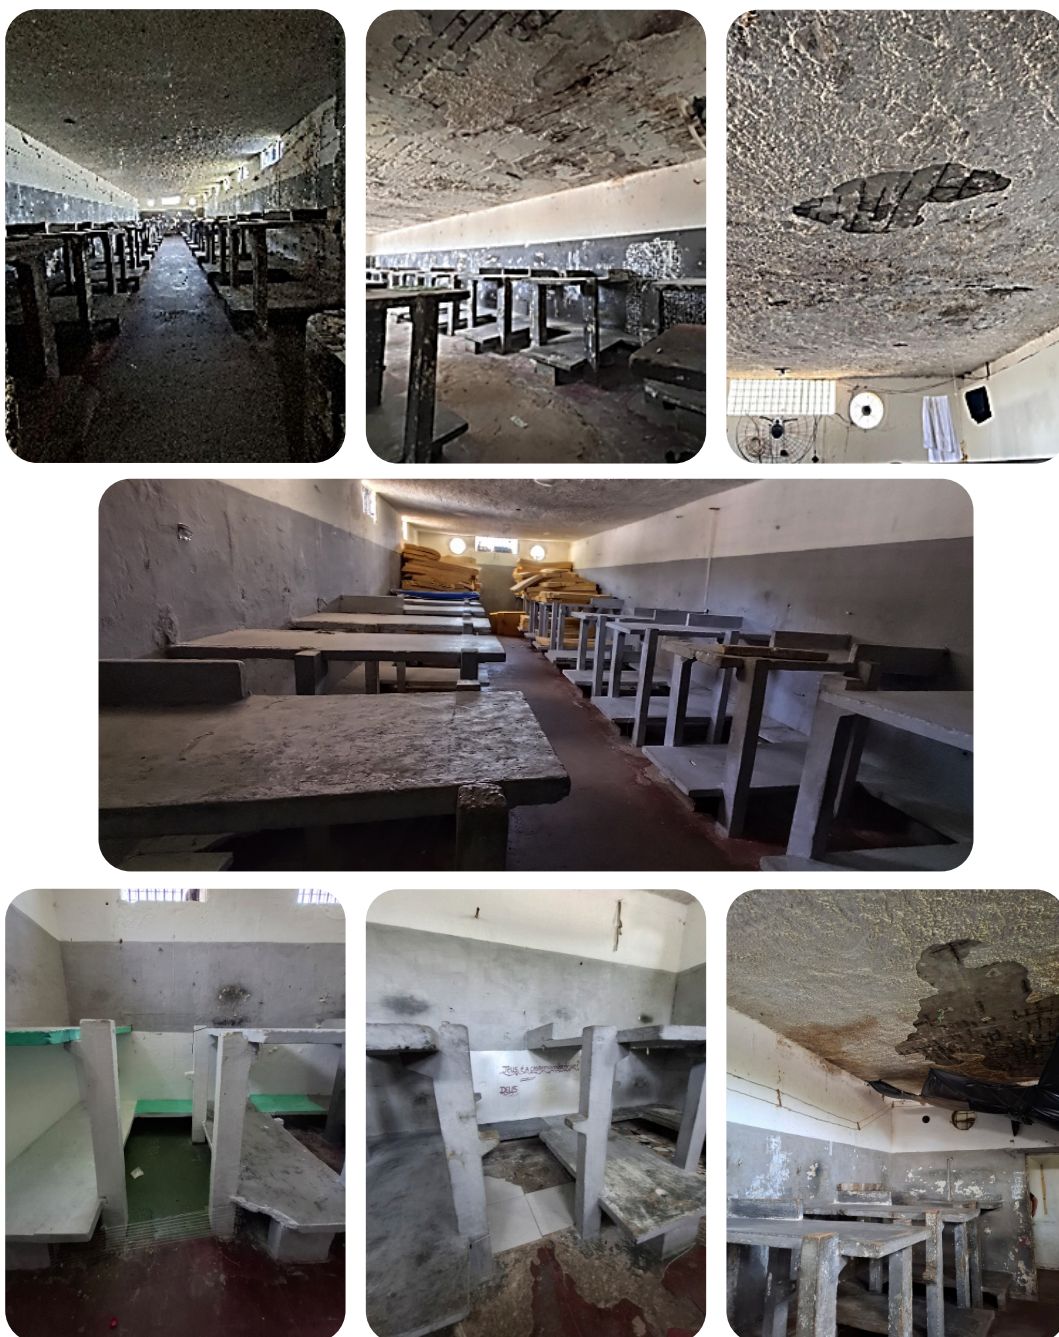
- **Piso** em cimento queimado, em péssimo estado de conservação, com trincas, desprendimento e desgaste.
- **Paredes** pintadas com 2 cores, em péssimo estado de conservação, acometidas por desgaste, infiltração, bolor e descolamentos.

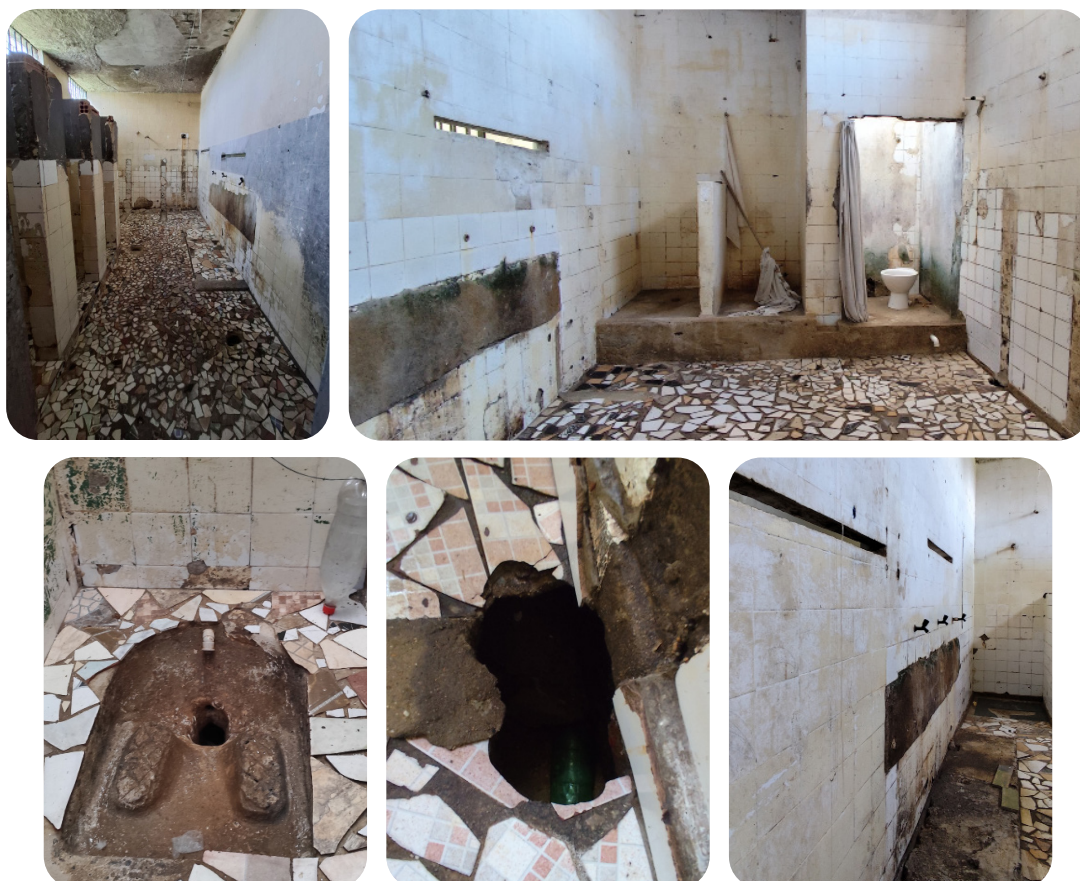
Os banheiros estão todos depredados, em ruínas. Verifica-se que existem pontos de distribuição de água, porém todos avariados, e os ambientes apresentam muitos vazamentos. Todas as instalações sanitárias estão quebradas ou inexistem, motivando as PPLs a utilizarem o buraco da tubulação do esgoto sanitário para necessidades fisiológicas. Há muitos tonéis de armazenamento de água, o que indica que falta água na maioria do tempo.

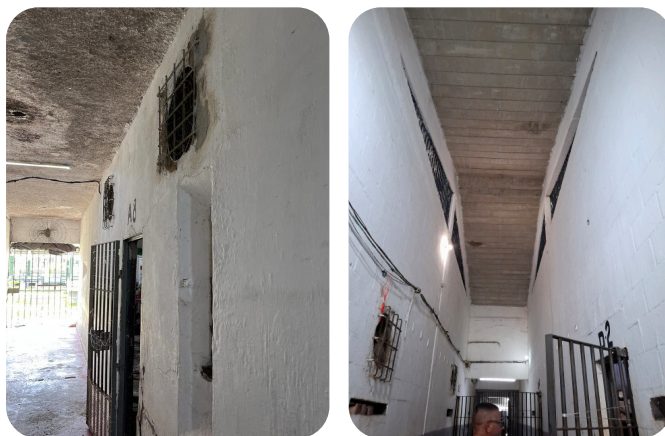
- **Piso** em cimento queimado, em péssimo estado de conservação, apresentando trincas, desprendimento e desgaste.
- **Paredes** pintadas com 2 cores, em péssimo estado de conservação, com desgaste, infiltração, bolor e descolamentos.
- **Teto** em laje de concreto pintada de branco, em péssimo estado de conservação, com desgaste, infiltração, bolor e descolamentos.

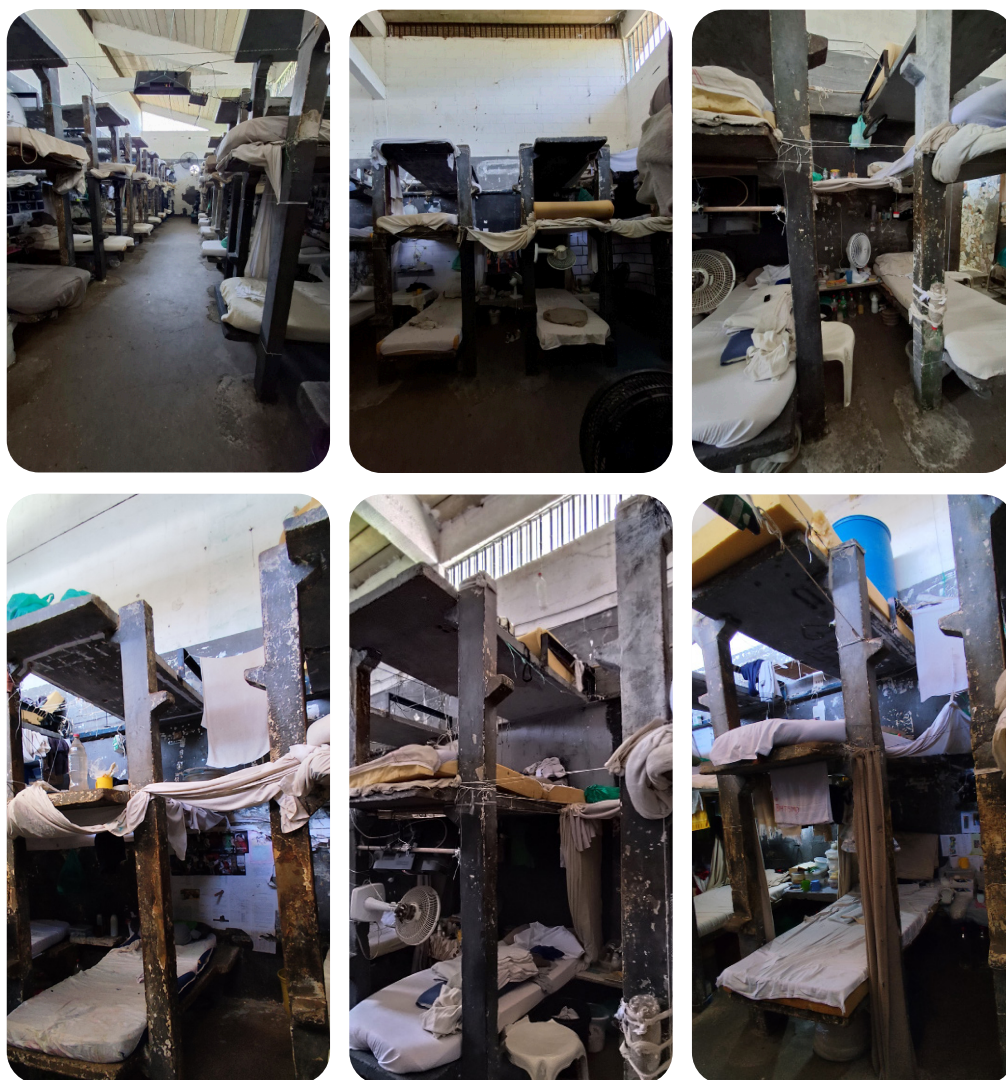
- **Piso** em cimento queimado, péssimo estado de conservação, com trincas, desprendimento e desgaste.
- **Paredes** pintadas com 2 cores, em péssimo estado de conservação, com desgaste, infiltração, bolor e descolamentos.

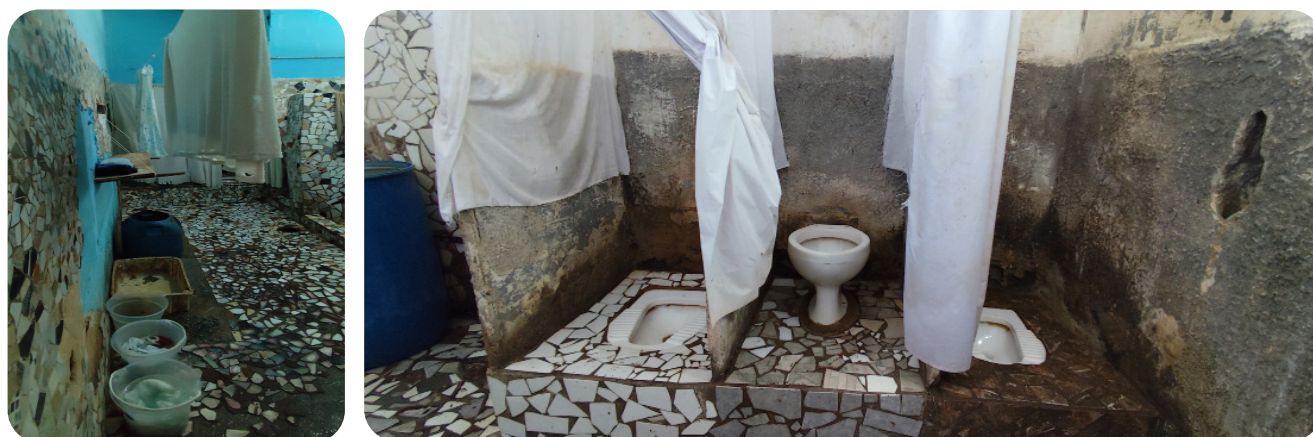
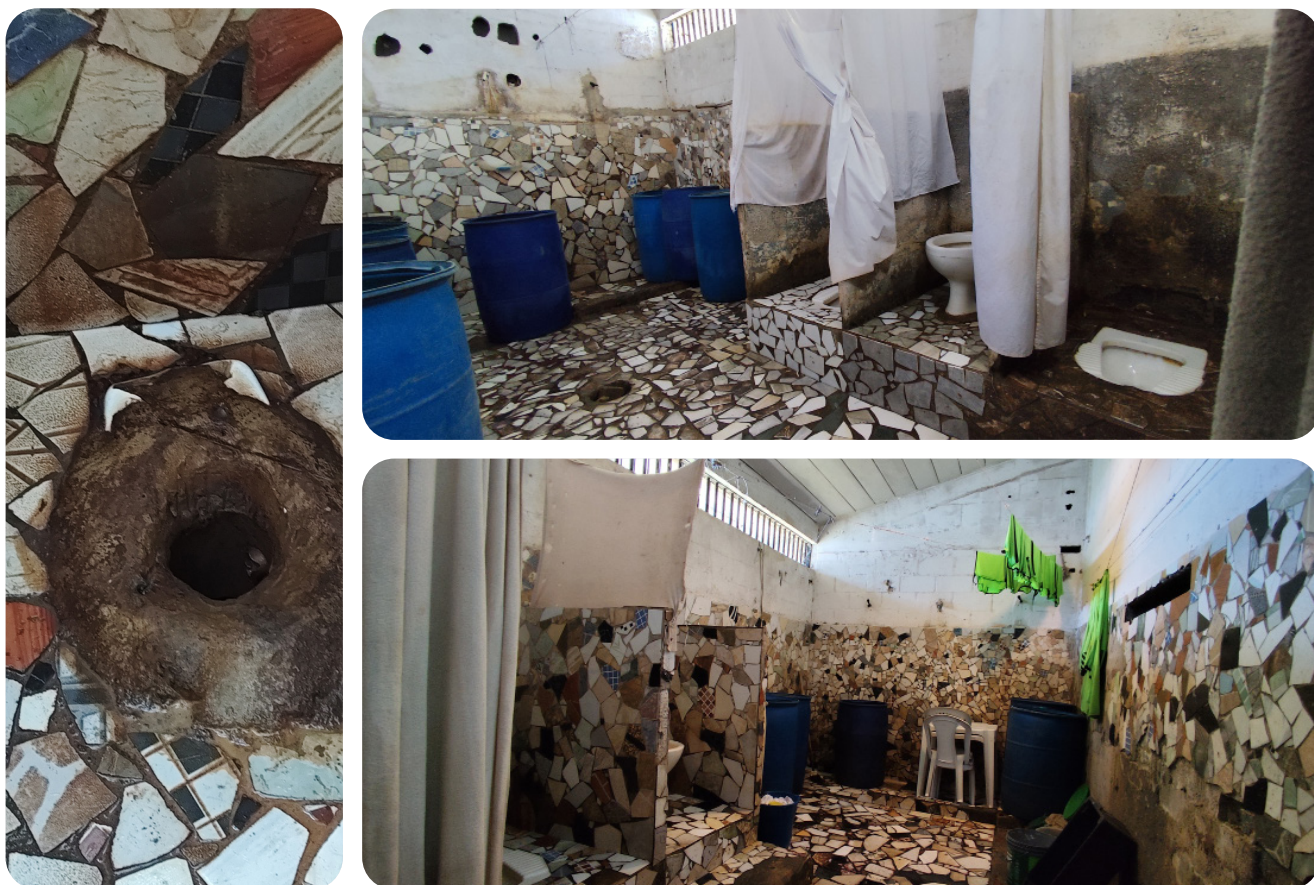
Os banheiros estão todos depredados, em ruínas. Verifica-se que há pontos de distribuição de água, mas todos avariados, e os ambientes apresentam muitos vazamentos. Todas as instalações sanitárias estão quebradas ou inexistem, levando os PPLs a utilizarem o buraco da tubulação do esgoto sanitário para necessidades fisiológicas. Existem muitos tonéis de armazenamento de água, o que indica que falta água na maioria do tempo.

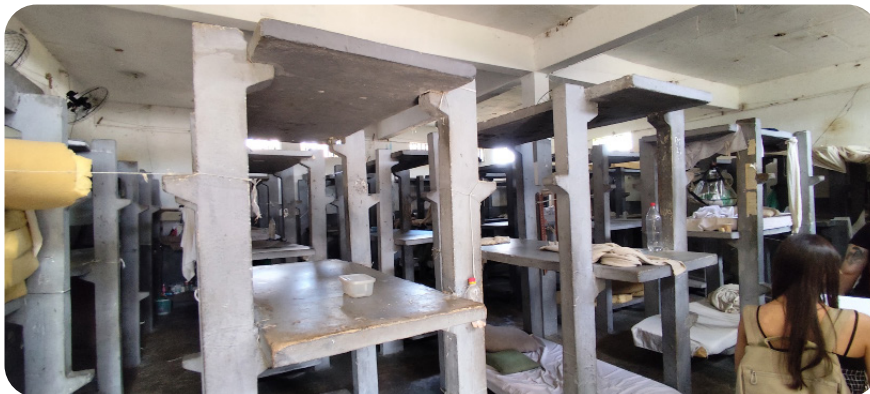
- **Piso** em cimento queimado, péssimo estado de conservação, evidenciando trincas, desprendimento e desgaste.
- **Paredes** pintadas com 2 cores, em péssimo estado de conservação, apresentando desgaste, infiltração, bolor e descolamentos.

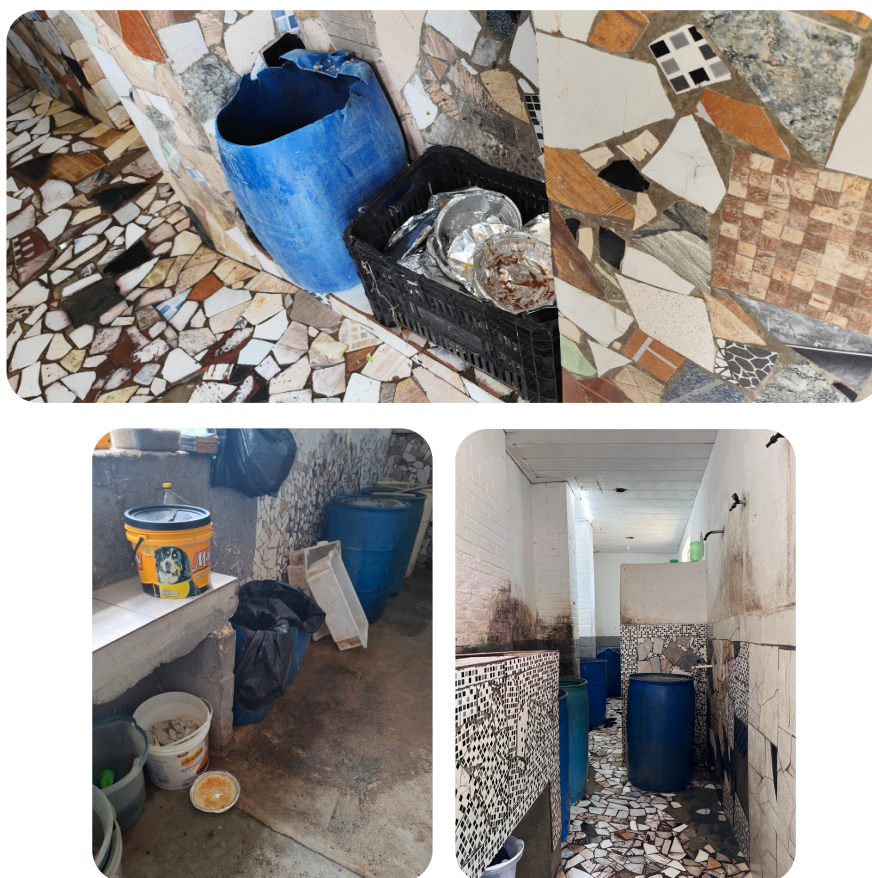
Os banheiros são improvisados e estão todos depredados, em ruínas. Verifica-se que há pontos de distribuição de água, porém todos avariados, e os ambientes apresentam muitos vazamentos. Todas as instalações sanitárias estão quebradas ou inexistem, fazendo que as PPLs utilizem o buraco da tubulação do esgoto sanitário para necessidades fisiológicas. Existem muitos tonéis de armazenamento de água, o que indica que falta água na maioria do tempo. Alimentos ficam expostos, no banheiro, junto ao lixo e aos tonéis de água.
