**Proposta técnica  
e metodológica  
para aferição  
da capacidade  
máxima real do  
Instituto Penal  
Plácido de Sá  
Carvalho/RJ**

SÉRIE FAZENDO JUSTIÇA | COLEÇÃO CENTRAL DE REGULAÇÃO DE VAGAS

**BRASÍLIA, 2026**

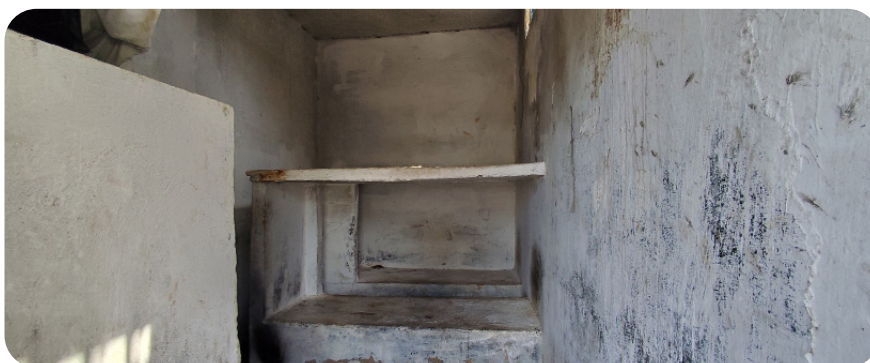
Cela improvisada com 2 camas-beliche de alvenaria e um banheiro, em péssimo estado de conservação.

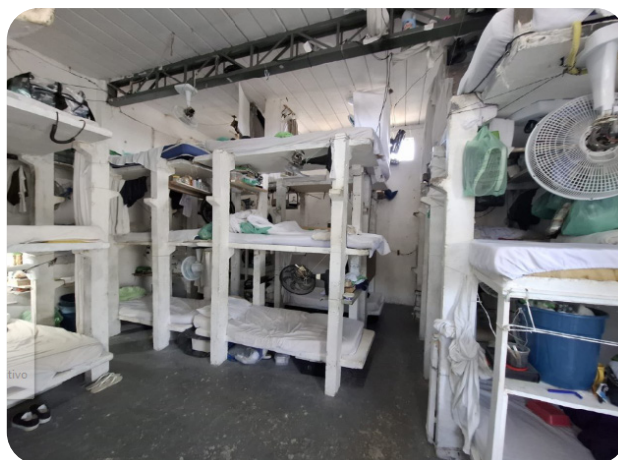
- **Piso** em cimento queimado, péssimo estado de conservação, com trincas, desprendimento e desgaste.
- **Paredes** pintadas com 2 cores, em péssimo estado de conservação, apresentando desgaste, infiltração, bolor e descolamentos.

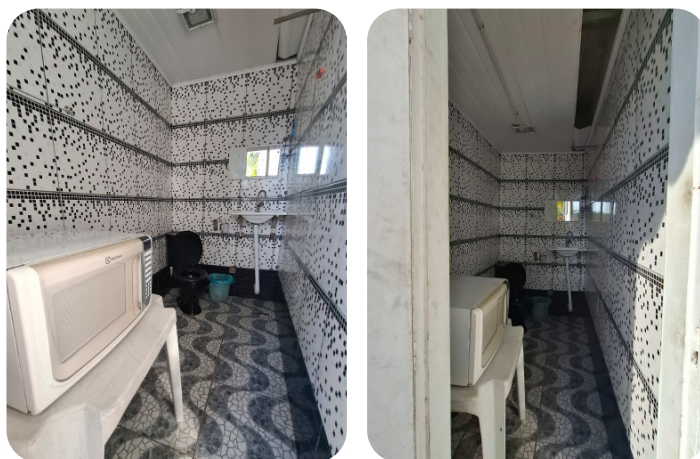
- **Piso** em revestimento cerâmico acometido por trincas e desgaste.
- **Paredes** revestidas em cerâmica, com pouco desgaste e descolamento.
- **Teto** em telha de fibrocimento, com estrutura metálica e forro em PVC pintados de branco, em péssimo estado de conservação, apresenta desgaste, infiltração, bolor e descolamentos.

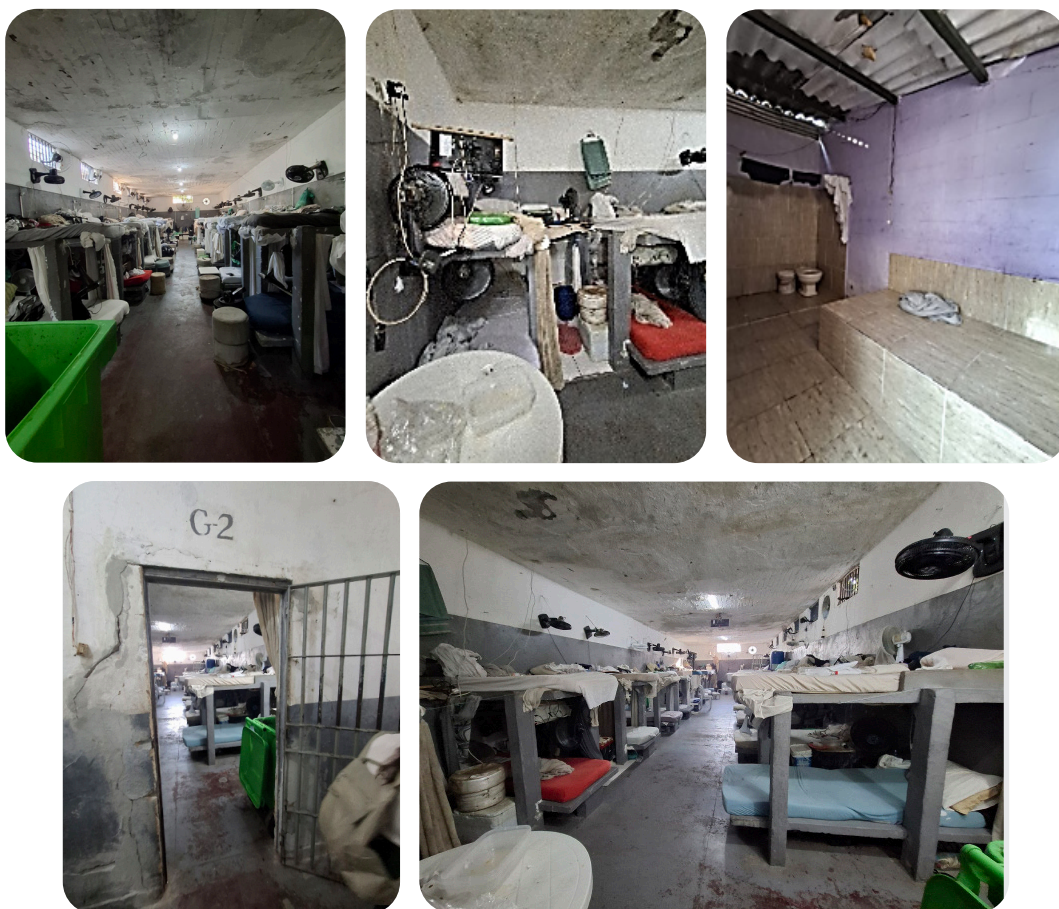
- **Piso** em cimento queimado, péssimo estado de conservação, com trincas, desprendimento e desgaste.
- **Paredes** pintadas com 2 cores, em péssimo estado de conservação, apresentando desgaste, infiltração, bolor e descolamentos.
- **Teto** em laje inclinada de pré-moldado pintada de branco, em péssimo estado de conservação, apresentando desgaste, infiltração, bolor e descolamentos.
- **Portas e esquadrias** em grade de ferro, em mau estado de conservação e com problemas de funcionamento.
- **Mobiliário:** camas-beliche de concreto em péssimo estado de conservação, apresentando trincas, afundamentos, estrutura aparente e desprendimento, comprometendo a segurança dos usuários. Algumas camas possuem colchões impermeabilizados, outras possuem espuma de colchão.
- **Acessibilidade** não atende aos parâmetros mínimos.

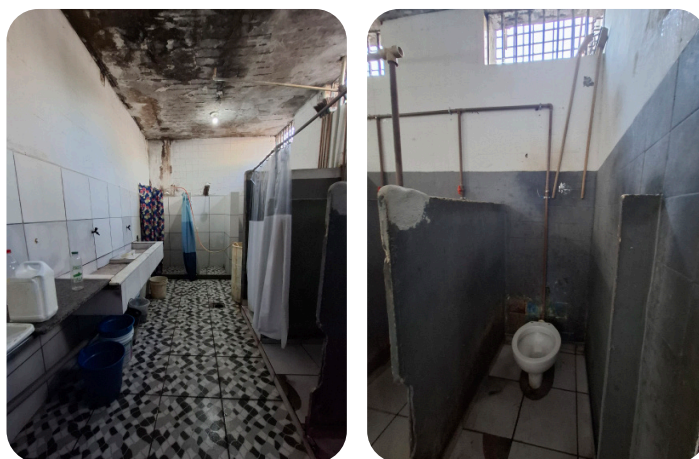
Os banheiros são improvisados e estão todos depredados, em ruínas. Verifica-se que existem os pontos de distribuição de água, porém todos avariados, e os ambientes apresentam muitos vazamentos. Todas as instalações sanitárias estão quebradas ou inexistem, fazendo com que as PPLs utilizem o buraco da tubulação do esgoto sanitário para necessidades fisiológicas. Há muitos tonéis de armazenamento de água, o que indica que falta água na maioria do tempo. Alimentos ficam expostos no banheiro, junto ao lixo e aos tonéis de água.

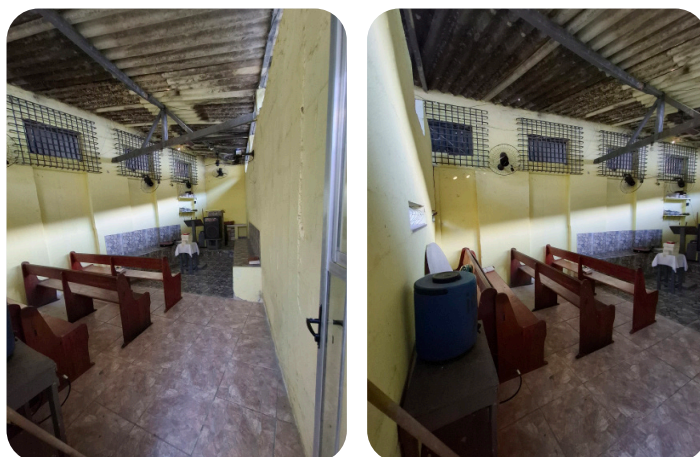
- **Piso** em revestimento cerâmico, apresenta trincas, desprendimento e desgaste.
- **Paredes** pintadas de amarelo, em boas condições, embora seja um ambiente improvisado.
- **Teto** improvisado em fibrocimento, em péssimo estado de conservação, com desgaste e comprometimento estrutural.
- **Mobiliário:** bancos de madeira e material litúrgico.
- **Acessibilidade** não atende aos parâmetros mínimos.
- **Salubridade:** ambiente ventilado e iluminado, limpo e organizado.
- **Instalações elétricas** expostas, evidenciando improviso e sobrecarga, prejudicando a segurança dos usuários.
- **Segurança no uso** está comprometida pelas condições apontadas. Não existe equipamento de controle de incêndio.

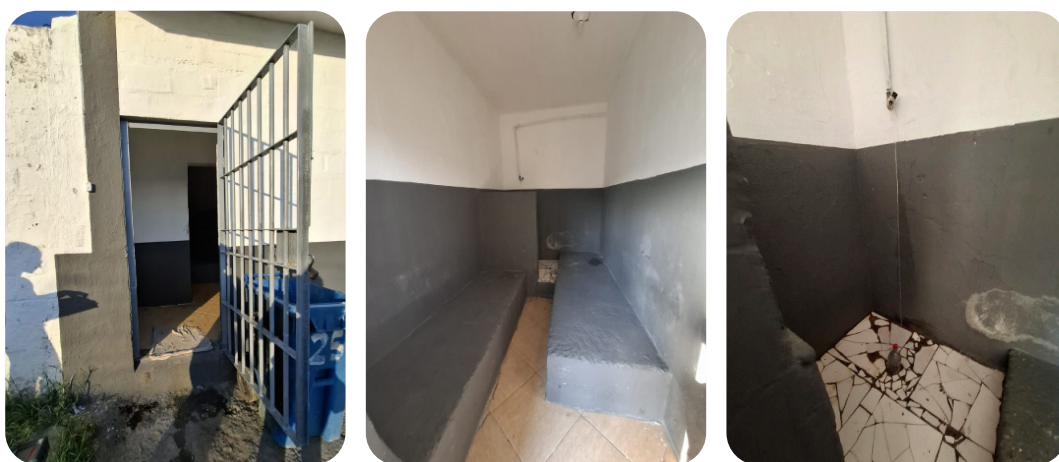
- **Piso** em revestimento cerâmico, em péssimo estado de conservação, com trincas, desprendimento e desgaste.
- **Paredes** pintadas com 2 cores, em péssimo estado de conservação, com desgaste, infiltração, bolor e descolamentos.

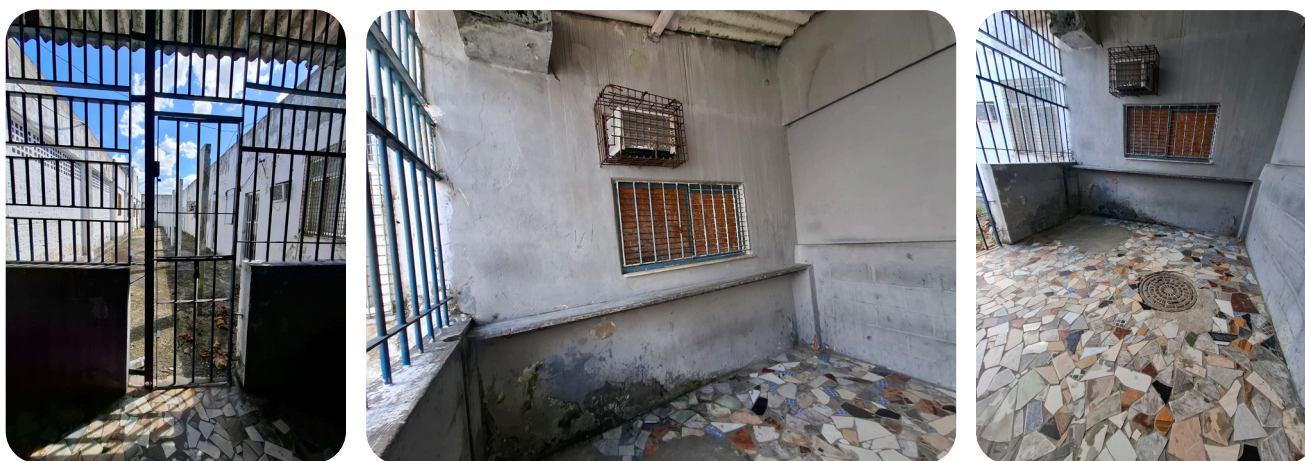
A Sala de Espera para os atendimentos de saúde foi improvisada num espaço descoberto, coberto com telha de amianto, com piso revestido com mosaico de cerâmica. Extremamente inadequada, insalubre, quente, sem acessibilidade.

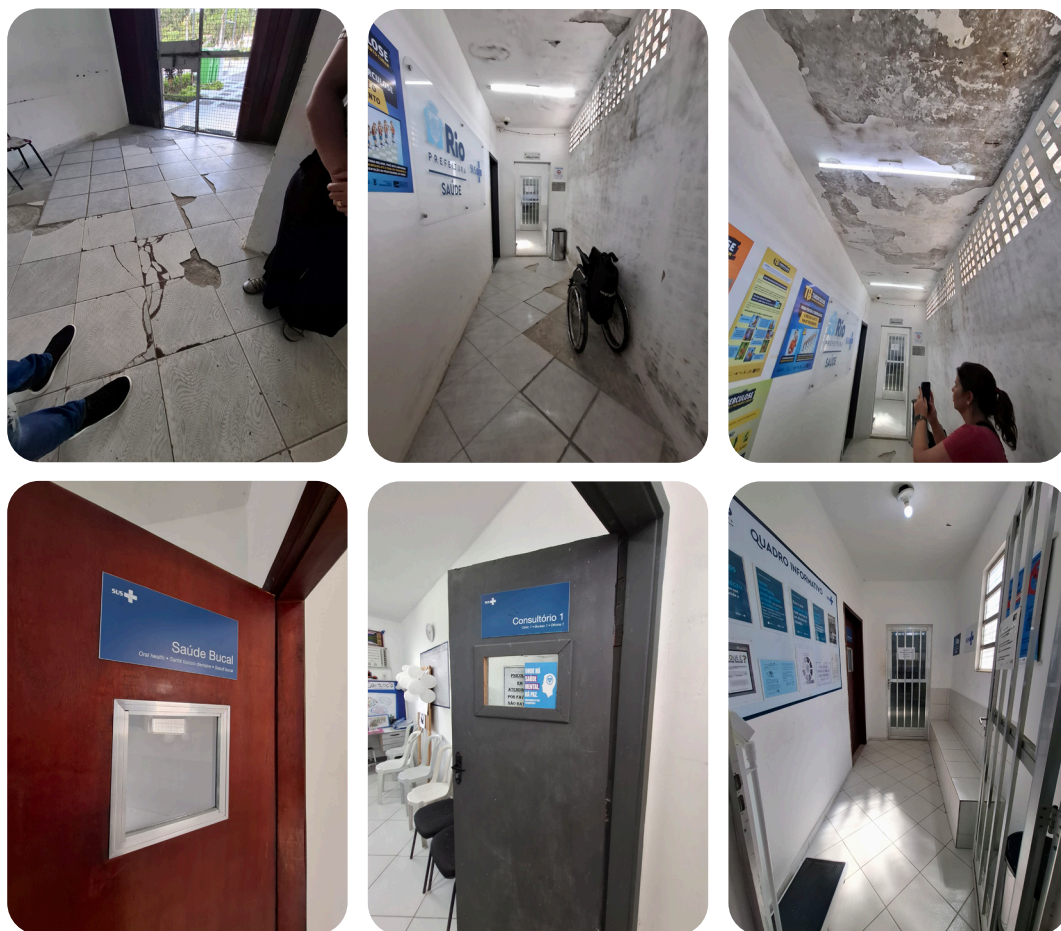
Ambiente dividido em 2 partes, com uma parte bastante precária, revestida de piso com fissuras, descolamento, pintura de teto descolando, caindo, deixando ferragem aparente em alguns pontos. A outra parte, mais próxima da Enfermaria, limpa e reformada. Abertura de aeração feita por minúsculos cobogós de alvenaria. Paredes com infiltração, bolor e mofo, extremamente insalubres, comprometendo a segurança dos usuários.

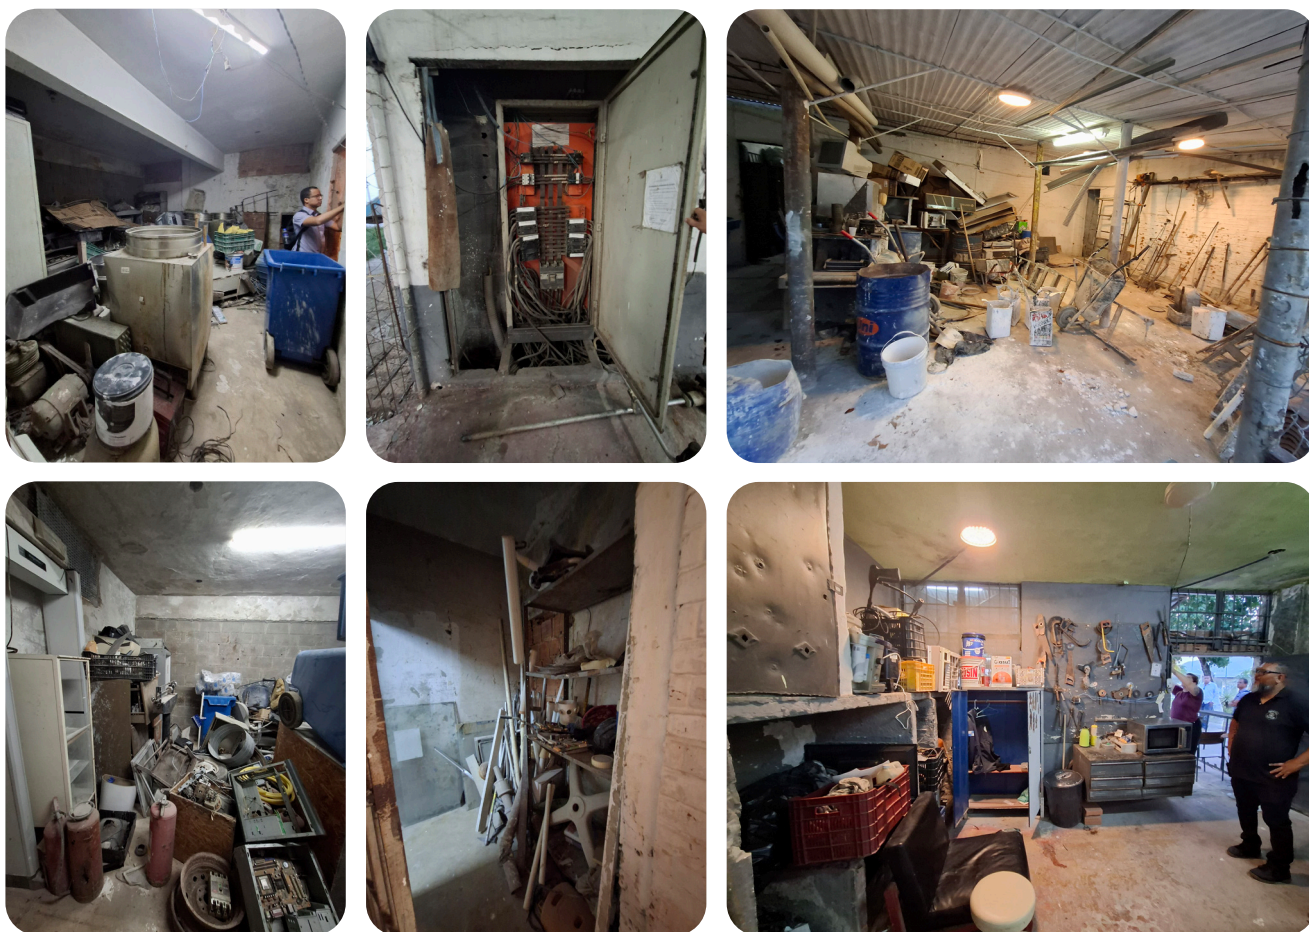
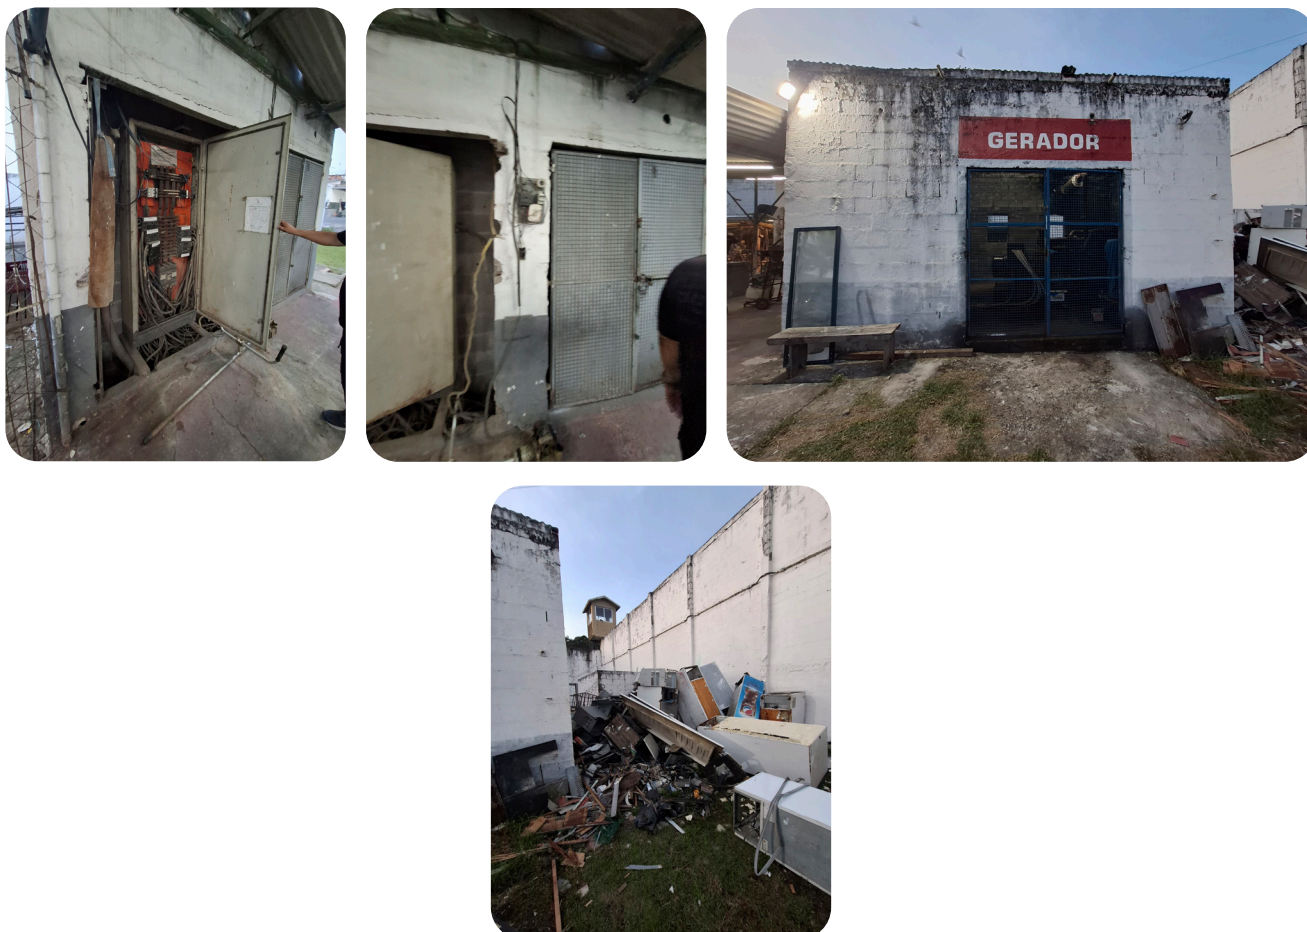
Composta de 3 áreas de depósito vizinhas ao gerador de energia da unidade, para onde são enviados os inservíveis e onde são “consertados” alguns equipamentos. Ao lado do gerador, ainda existe uma área descoberta que acumula mais inservíveis e lixo. Sem a menor possibilidade de uso.
