LAUDO DE EXAME EM LOCAL DE MEIO AMBIENTE

Laudo: ICCE-RJ-SPE: 012.734/2026

2. Do Local: Trata-se das instalações do Golfe Olímpico Brasileiro, área com cerca de 70 hectares, encravada no interior da Área de Proteção Ambiental do Parque Municipal do Marapendi, acessado pela Avenida General Moisés Castelo Branco Filho, nº 700 - Barra da Tijuca – RJ, interessando aos exames dois trechos

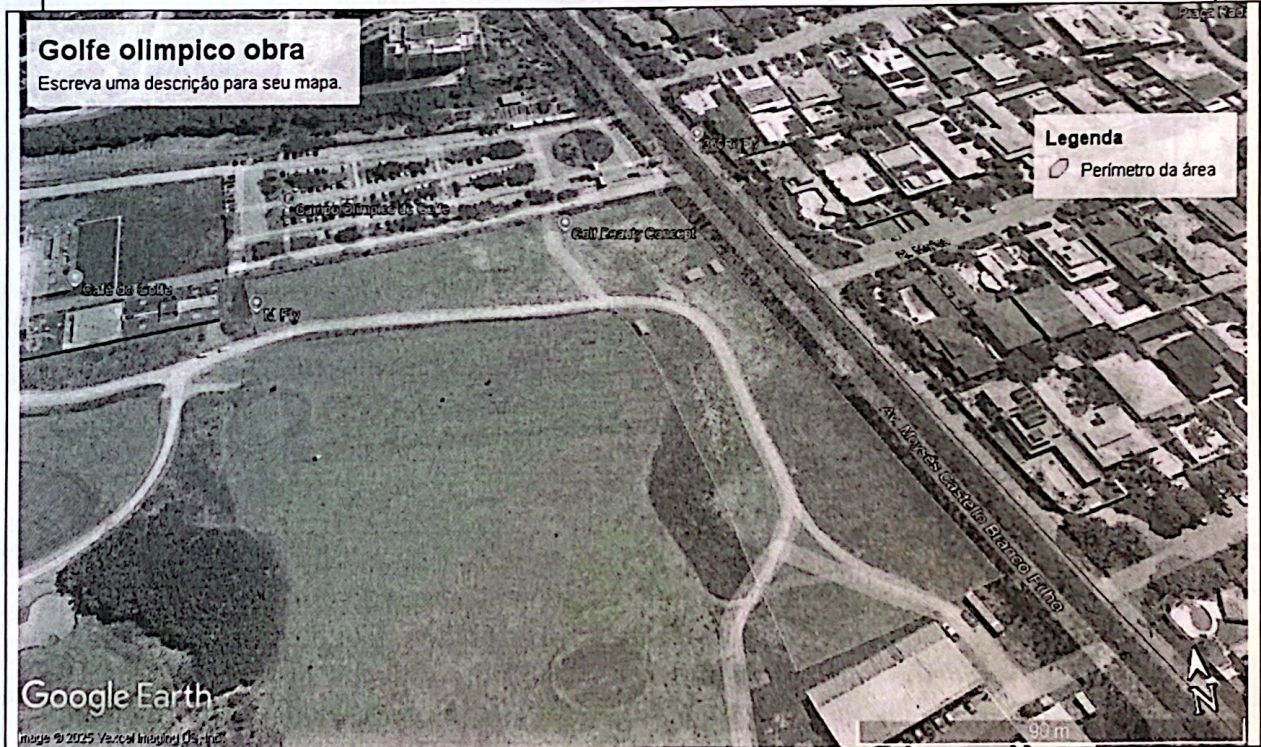
1. Constatado no trecho lateral a existência de um canteiro de obra estabelecido (trecho 1), totalizando cerca de 12.500 m^2 de intervenção de área em cota similar em quase todo trecho analisado, representada por ações movimentação de solo, corte de terreno, aterro e nivelamento de greide, realizadas por operários que ainda

trabalhavam no local, no momento dos exames. Uma análise de regressão da imagem indica que a área era ocupada por vegetação baixa e com manchas de antropização e exposição de solo arenoso. No trecho final da área de intervenção, próximo a benfeitoria foi constatado deposição de novas pilhas de solo de cor marrom avermelhada, matriz diferente do solo original de fração mais arenosa. (fig. 12).

Fig. 02. Visão da referida área modificada, área majoritariamente de mesma cota segundo mapa de declividade do software Google Earth.

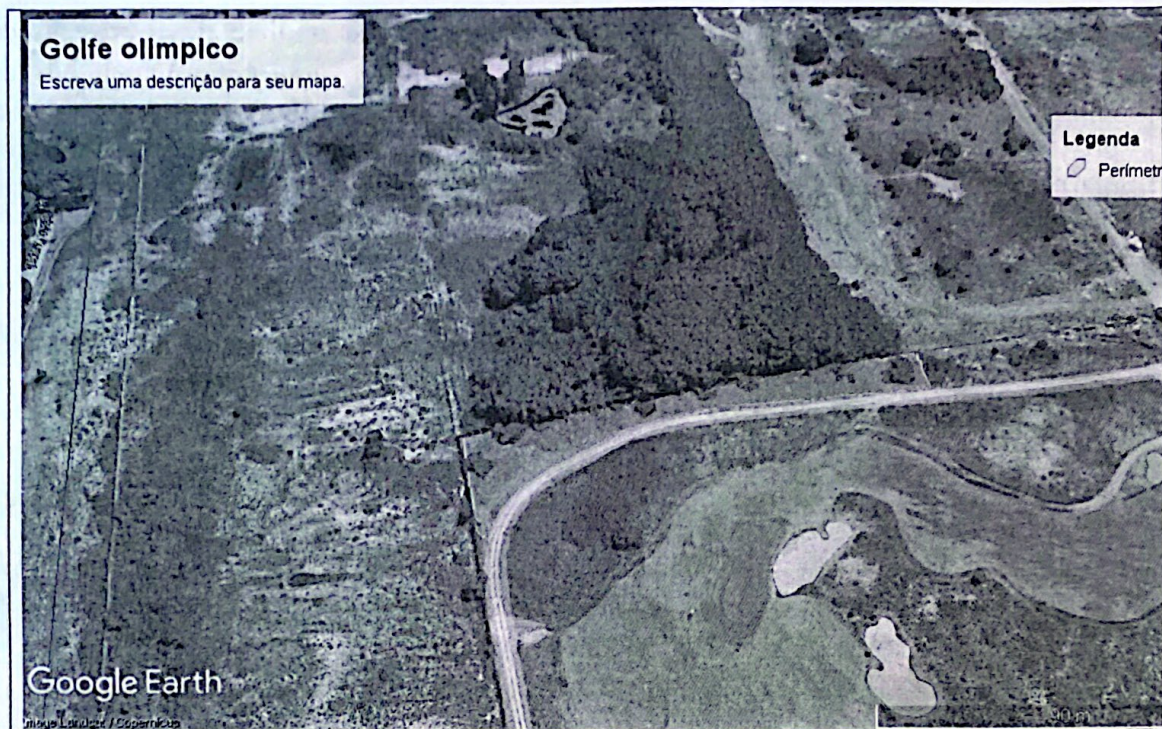
2. Constatado a existência de uma outra área no extremo noroeste da unidade (trecho 2), com identificação de intervenções recente de supressão de vegetação totalizando cerca de 2.000 m², sendo identificado no local pelo menos cinco pilhas de solo revolvido com massa arbórea alcançando até 2,5 metros de altura, em projeções horizontais com cerca de 6m², todos dispostos sobre solo nu, recém retificado e limpo.

Fig. 03. Visão da segunda área modificada, trecho 2. Fonte. Google Earth/2024.

3. O referido trecho representava características de povoamento com sucessão inicial, produto da regeneração natural adjacente ao limite interno de fragmento de floresta mais evoluído, instalado em região externa ao golfe, sendo identificado nesse povoamento um predomínio de indivíduos arbóreos da espécie *Leucena* (*Leucena sp.*) com incidência de Aroeira (*Schinus terebinthifolius*), fragmento vascular, com árvores alcançando até 10 metros de altura, combinada com espécies arbustivas diversas. No interior da área suprimida foi identificado indivíduos remanescentes com características de restinga, como cactáceas (*Cereus cf. fernambucensis*) e algumas comumente encontradas no local com *Passiflora sp.*, *Ricinus comunnis* e Fedegoso (*Senna alata*).

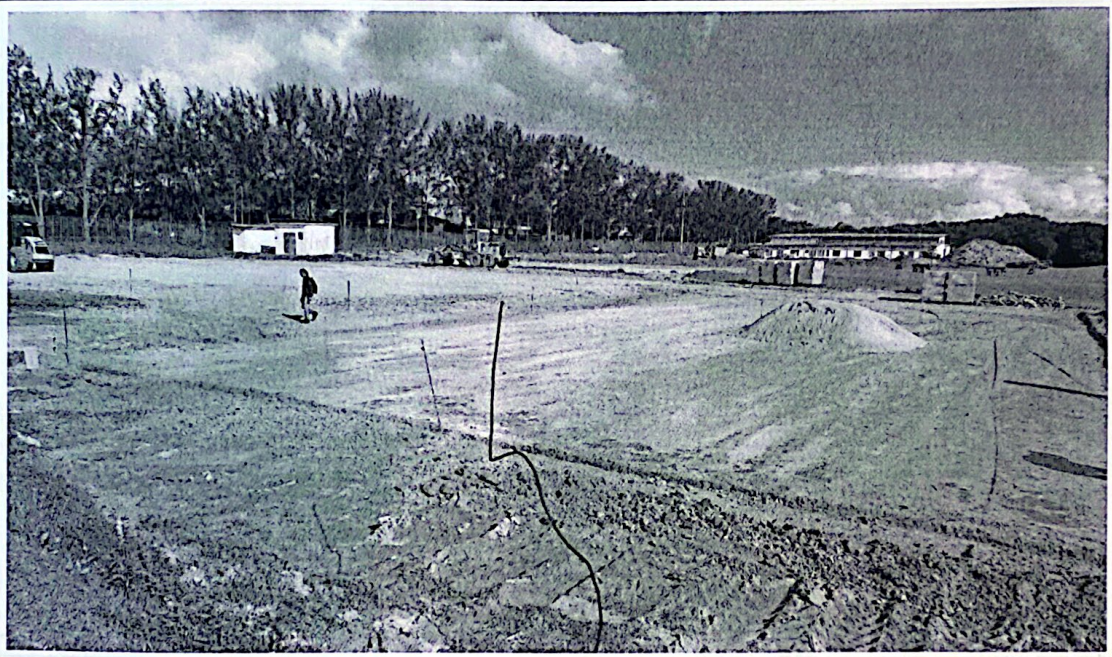
Fig. 04. Visão do canteiro de obra das intervenções realizadas, com detalhe para os operários ainda trabalhando no local e presença de insumos ligados a construção civil no local como tijolos, areia e brita (trecho 01).

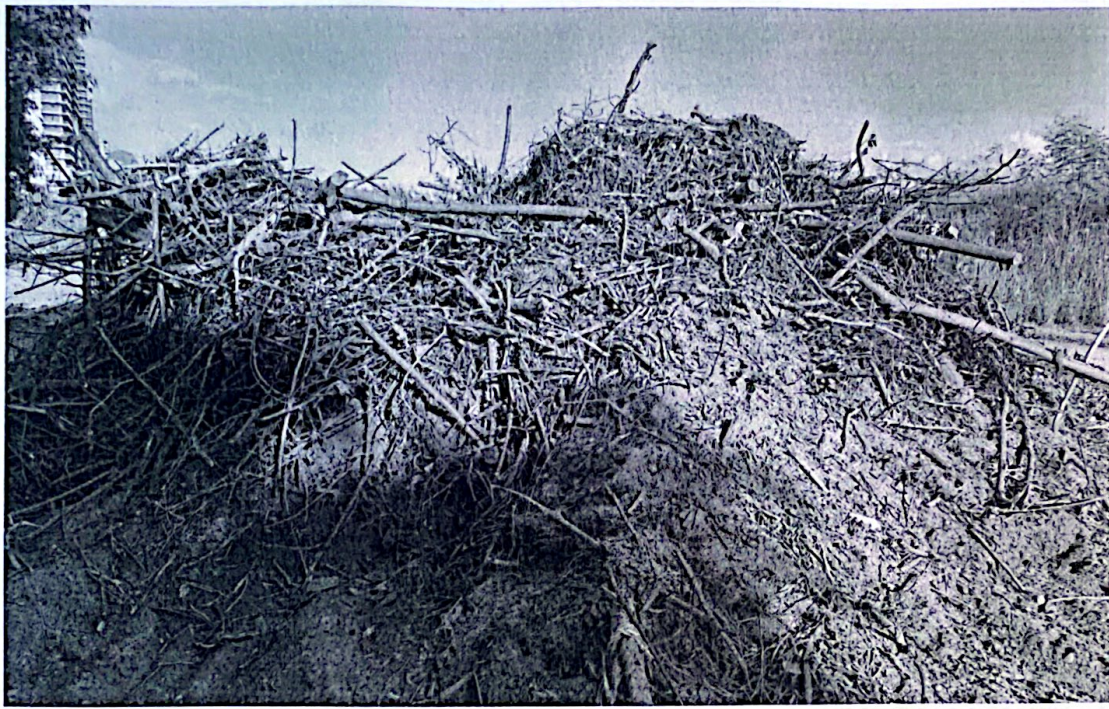
4. Nas pilhas de solos identificadas no local, foi constatado a existência de lenhos com até 16 cm de diâmetro, indicando que a supressão também fora realizada em indivíduos arbóreos contidos no local. (fig. 06).

Fig. 06. Visão aproximada de uma das pilhas com detalhe para presença de raízes desenvolvidas e lenhos. (Trecho 02)

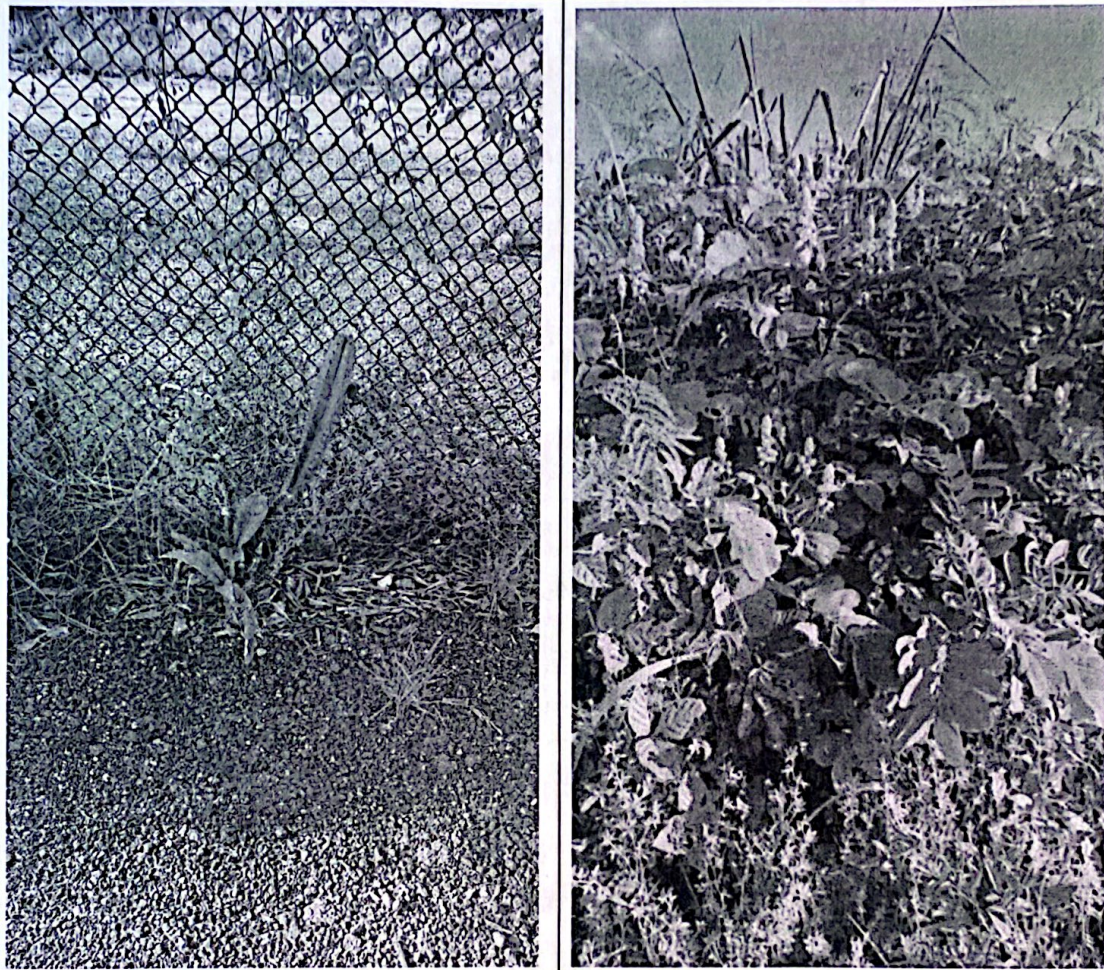
Fig. 09 e 10. Visão de uma das cactáceas encontradas no local e do Fedegoso (*Senna alata*), ambas em trecho adjacente à área suprimida, no interior das instalações do Golfe, ações da regeneração natural no local, junto ao trecho 02.

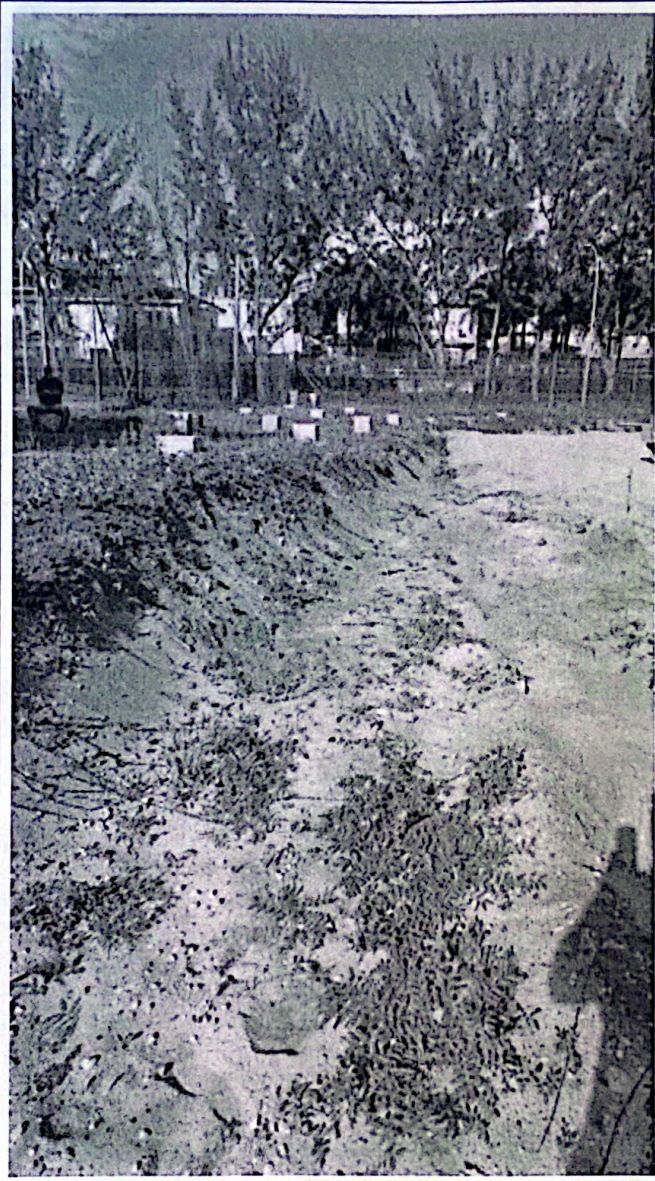
Fig. 11. Visão de corte de terreno, gerando cota de até 1,0 metros abaixo do nível original, localizado no trecho 1, não sendo identificado o destino desse material.

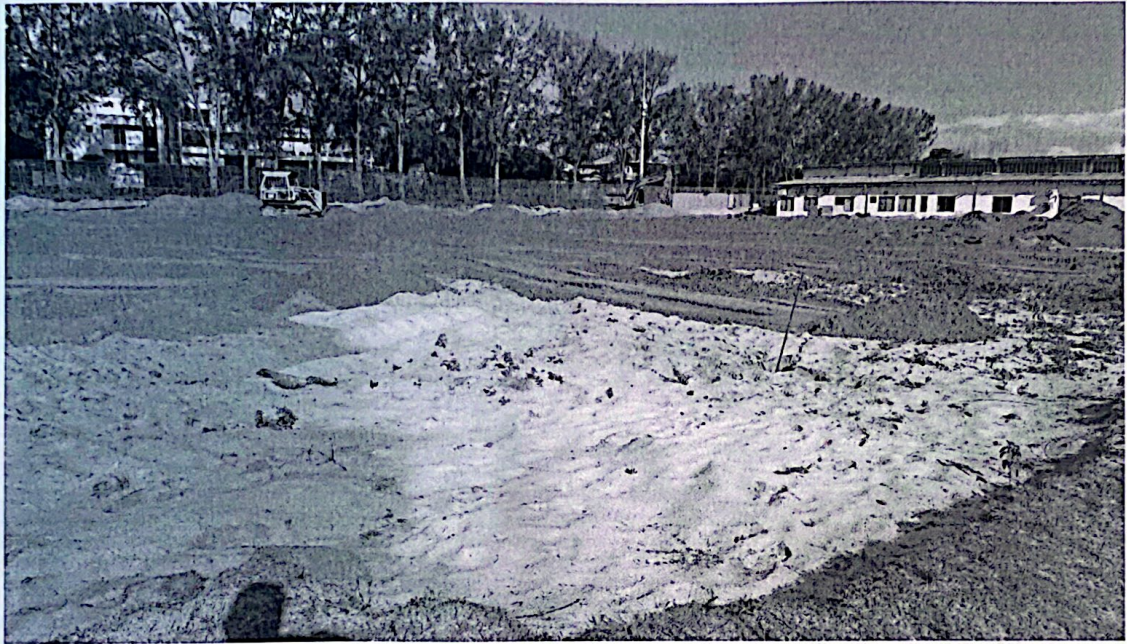
Fig. 12. Visão da área no trecho 01, próximo a benfeitoria e as pilhas de solo deposto no local.
