**Proposta técnica  
e metodológica  
para aferição  
da capacidade  
máxima real do  
Instituto Penal  
Plácido de Sá  
Carvalho/RJ**

SÉRIE FAZENDO JUSTIÇA | COLEÇÃO CENTRAL DE REGULAÇÃO DE VAGAS

**BRASÍLIA, 2026**

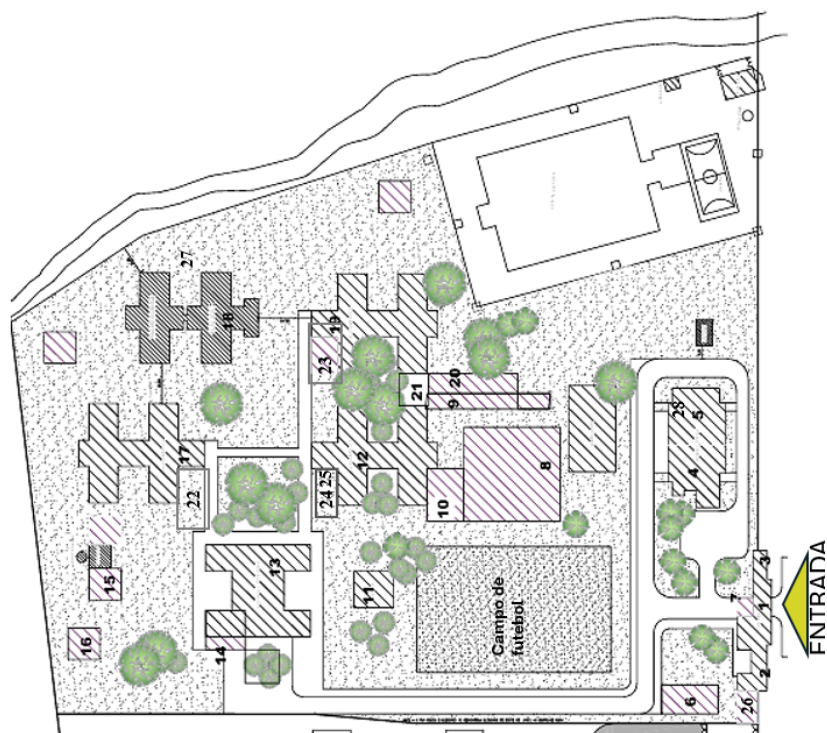
Figura 4: Croqui com edifícios novos inseridos na planta de situação

Após verificação, foram acrescentados: Pavilhão F (abriga presos que trabalham), ampliação do salão de visitas A, Módulo de Visitas Íntimas A, Templo Protestante (3), guaritas térreas, Pavilhão G, com Salão de Visita Familiar B e Visita Íntima B, Biblioteca, Barbearia LGBT, Oficina de Manutenção e Inservíveis, Celas de Isolamento, resultando no croqui da Figura 3:

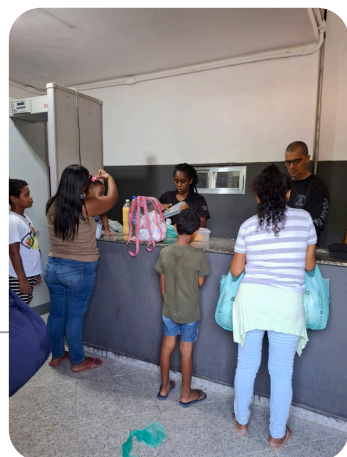
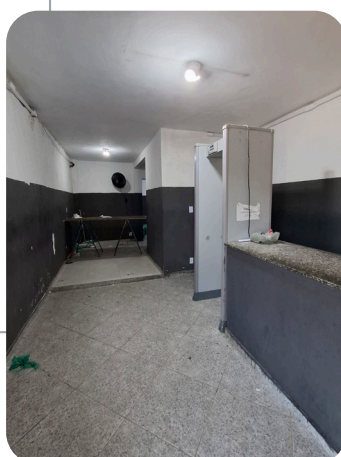
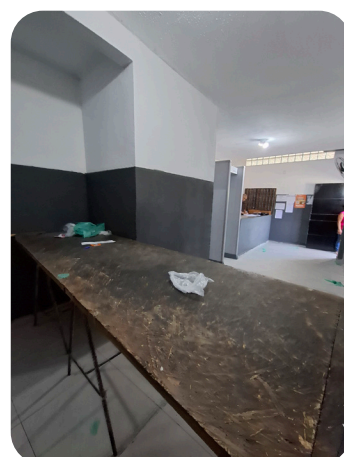
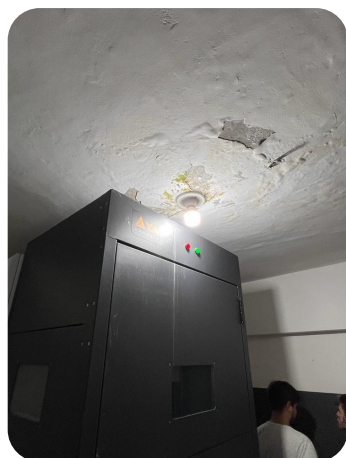
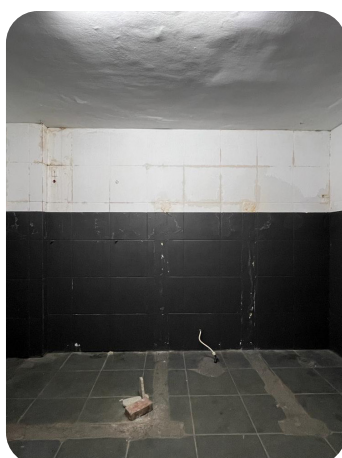
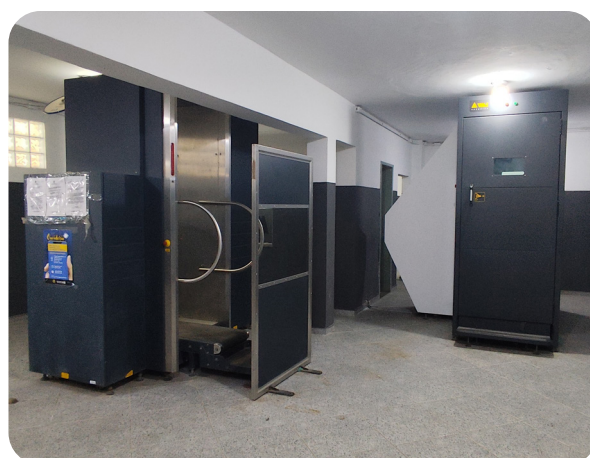
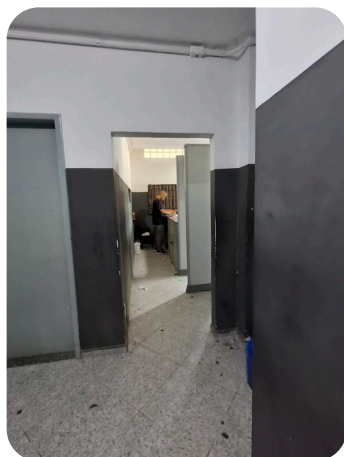
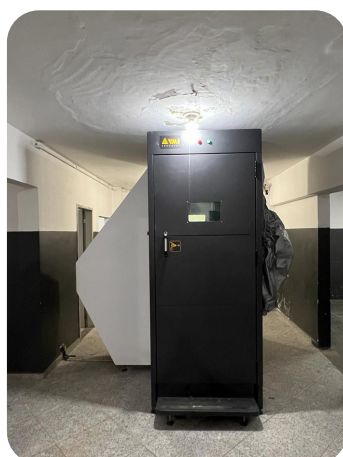
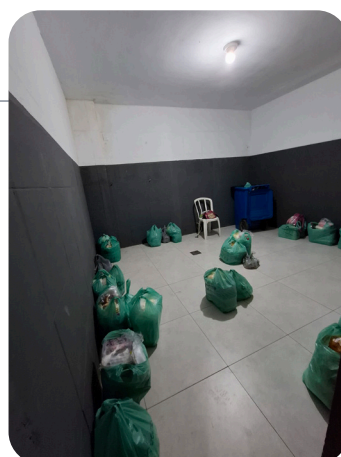
## Recepção e Identificação dos Visitantes

Sala ampla, com revista de alimentação realizada na mesa improvisada com cavaletes e tampo em madeira atingida por cupim. O funcionário que faz o serviço não tem lugar para se sentar.

- **Piso** em revestimento cerâmico com desprendimento, trincado e desgastado e piso em granilite em bom estado. Há alguns vestígios de reformas ocorridas com demolição de paredes na área de piso cerâmico.

- **Paredes** pintadas com cor escura a meia-parede e branco acima, com trincas, desprendimento e desgaste.
- **Teto** em laje pintado de branco, apresentando descolamento, trincas, desprendimento, desgaste.

- **Salubridade:** ambiente refrigerado com ar-condicionado, sem iluminação natural e sem aberturas para ventilação e ou aeração.
- **Segurança no uso** está comprometida pelas condições apontadas.

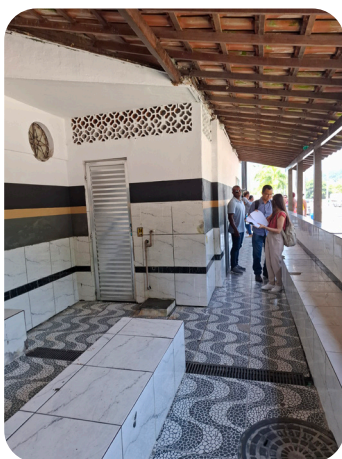
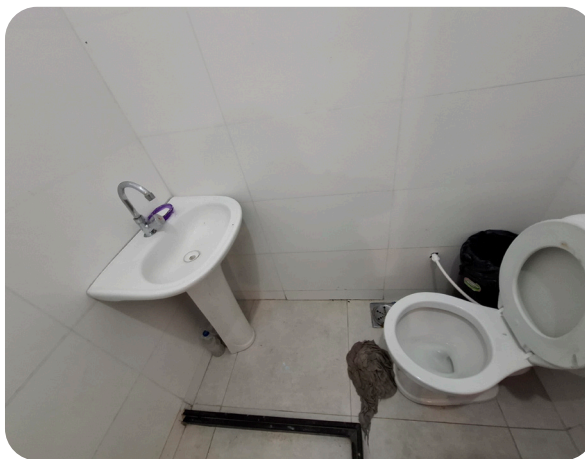
#### WC dos visitantes

- **Piso** em revestimento cerâmico com trincas, desprendimento e desgaste.
- **Paredes** revestidas a meia altura e pintadas acima, apresentando trincas, desprendimento e desgaste.
- **Teto** em madeira e telha canal cerâmica adequadas para o clima, mas com pé-direito muito baixo, dificultando a diminuição da alta temperatura.
- **Portas e esquadrias** em alumínio, em boa condição de uso. Abertura de aeração do banheiro de cobogó de cimento, voltada para o interior da sala de espera.
- **Revestimentos** em estado precário, com risco de acidente; banheiro único para todos os gêneros, sem acessibilidade.

- **Mobiliário** com bancos de concreto apresentando trincas, desprendimento e desgaste.
- **Acessibilidade** comprometida, sem atender aos parâmetros mínimos.
- **Salubridade** comprometida, com cheiro de esgoto saindo do vaso sanitário.

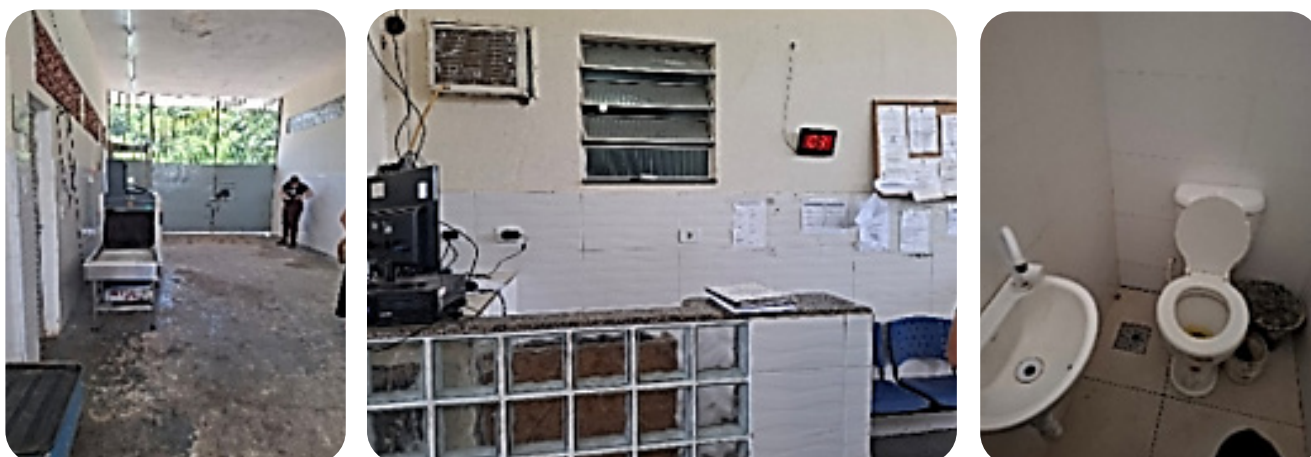
#### Sala de Espera dos Visitantes

A eclusa é um ambiente para acesso revistado de carros e viaturas, porém não é empregada para esse fim, sendo utilizada como acesso de pedestres (funcionários e presos) e recepção de alimentação. Esteira de raio X para revista de presos trabalhadores e para alimentação recebida pela empresa terceirizada, não atendendo às normas da vigilância sanitária para recepção e revista de alimentos. Instalações elétricas expostas e improvisadas, provocando risco à segurança.

Banheiro único, sem separação por gênero, revestido com piso e revestimento de parede cerâmicos, louças sanitárias em cerâmica branca. Falta água no vaso sanitário, sem insumos.

- **Piso** em cimento apresentando trincas, desprendimento e desgaste.
- **Paredes** revestidas a meia-altura, com revestimento cerâmico e pintada acima, com desgaste.
- **Teto** em laje de concreto pintada de branco com desprendimento e desgaste.
- **Portas e esquadrias:** portão largo, de aço, vazado acima de 1,80 m, apresenta desgastes e mau funcionamento.

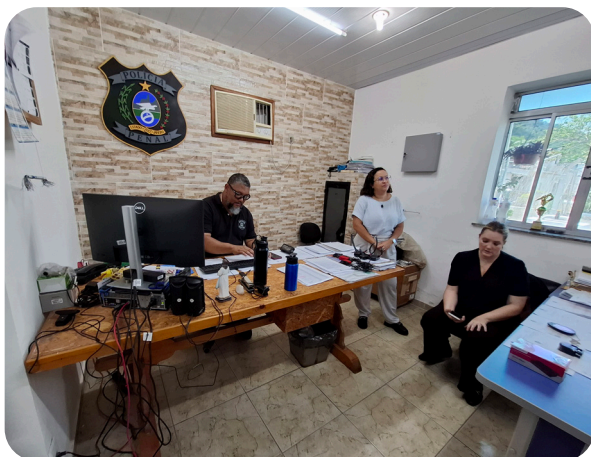
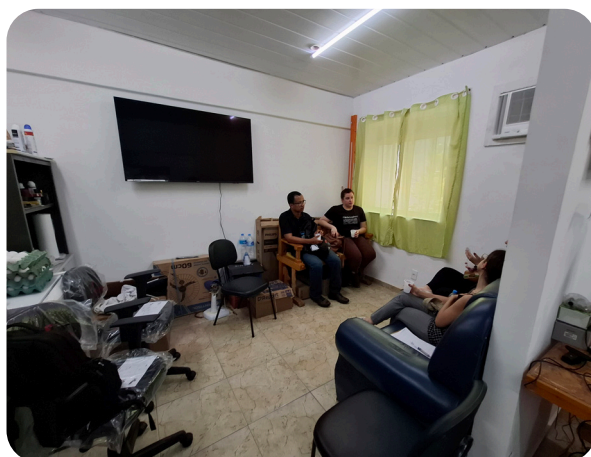
### Sala de Diretor e Vice-Diretor + Sala de Reuniões + Almoxarifado

A sala da direção se subdivide em 2 ambientes, abrigando os 2 postos de trabalho (Diretor e Vice-Diretor), as televisões de videomonitoramento para 33 câmeras, e na outra sala, sofás e insumos, funcionando com Recepção de Visitantes, Sala de Reunião e Almoxarifado.

- **Piso** em cimento com trincas, desprendimento e desgaste.
- **Paredes** revestidas a meia-altura, com revestimento cerâmico e pintada acima, apresentando desgaste.

- **Instalações elétricas** expostas, sinalizando imprevisto e sobrecarga.
- **Segurança no uso** está comprometida pelas condições apontadas. Não existe equipamento de controle de incêndio.

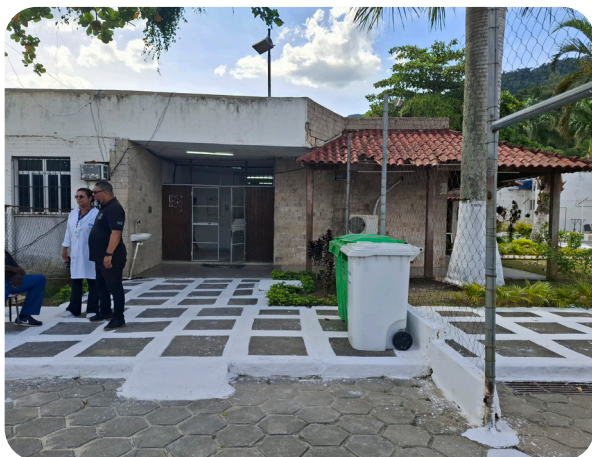
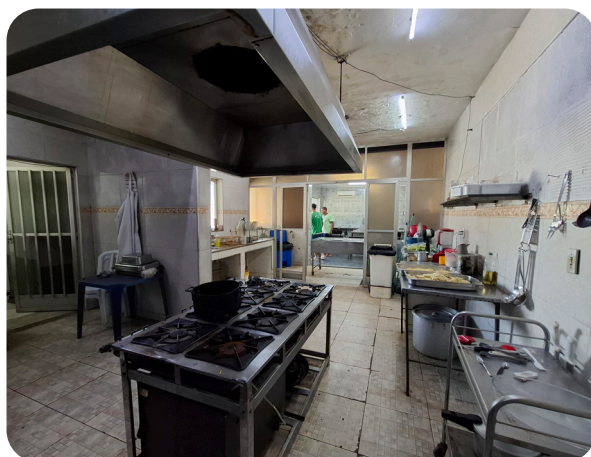
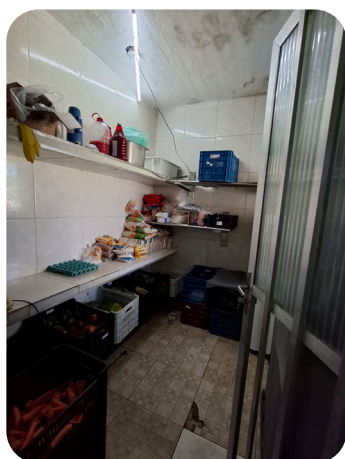
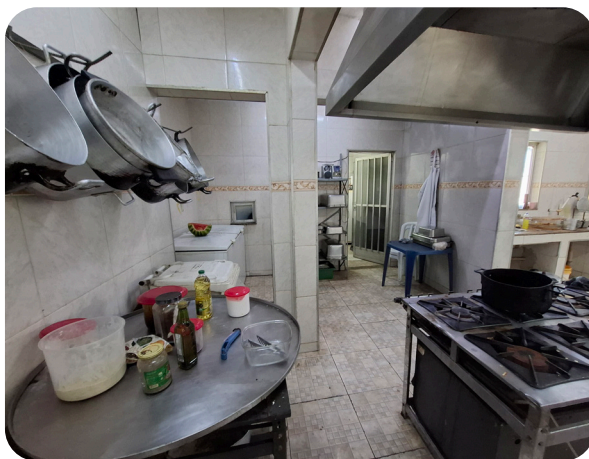
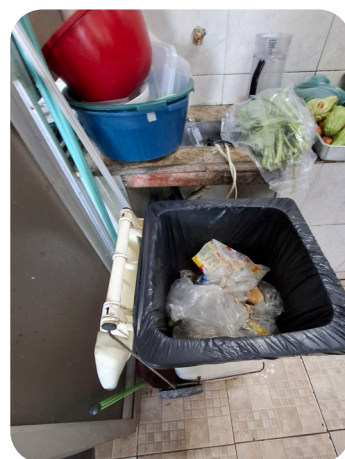
## Cozinha

Armazenamento de alimentos em condições inadequadas, sem higiene e com vestígios de mofo e bolor no teto e nas paredes. Alimentos próximos a recipientes de lixo sem tampa dentro do mesmo ambiente.

- **Piso** em revestimento cerâmico apresenta trincas, desprendimento e desgaste.
- **Paredes** revestidas a meia-altura com cerâmica e pintura acima, apresentando desgaste.
- **Teto** em laje de concreto pintada de branco, com desprendimento e desgaste.
- **Portas e esquadrias** em mau estado de conservação.
- **Mobiliário**: equipamentos de cozinha industrial (fogão, coifa, mesas, bancadas) em inox, porém fora do estabelecido pela Vigilância Sanitária. O mobiliário é precário e os espaços entre os itens são insuficientes para circulação e para o desenvolvimento das atividades, que são realizadas em espaços apertados e pouco funcionais.
- **Acessibilidade** não atende aos parâmetros mínimos.

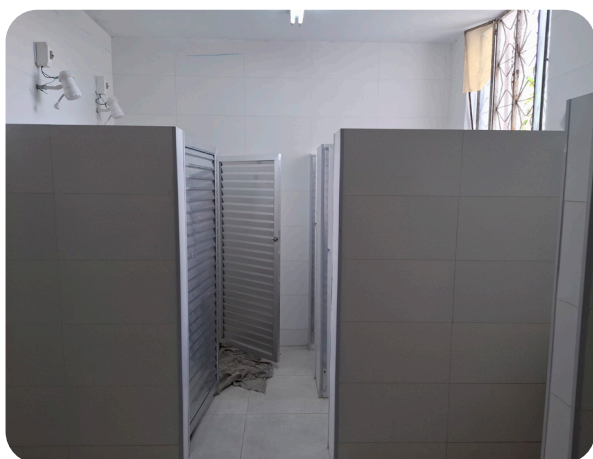
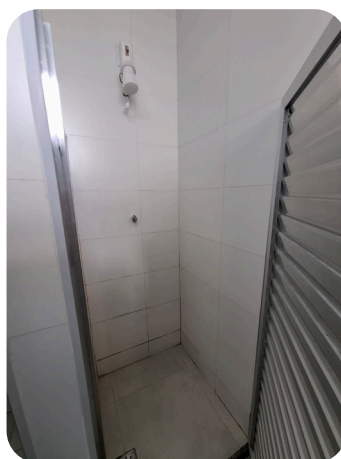
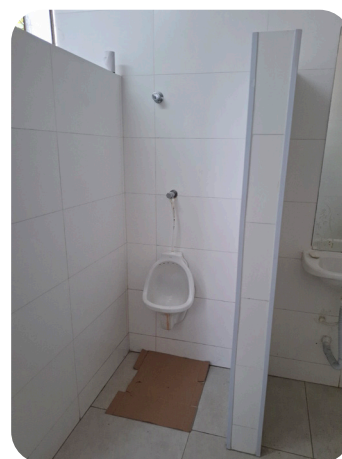
### Banheiros

Banheiros com divisórias para cada boxe, chuveiros elétricos, vaso sanitário, mictório e cubas em louça, piso e paredes revestidos em cerâmica, portas em alumínio. Os revestimentos e as esquadrias apresentam pequenas avarias que não comprometem a segurança dos usuários.

- **Piso** em revestimento cerâmico apresentando trincas, desprendimento e desgaste.
- **Paredes** revestidas em cerâmica sem desprendimento e desgaste, em bom estado de conservação.
- **Teto** com forro de gesso pintado de branco.
- **Portas e esquadrias** em alumínio em boa condição de uso. Abertura de aeração do banheiro e janela de ferro e vidro.
- **Mobiliário** com louças sanitárias e chuveiros novos, sem vestígios de uso.
- **Acessibilidade** comprometida, sem atender aos parâmetros mínimos.

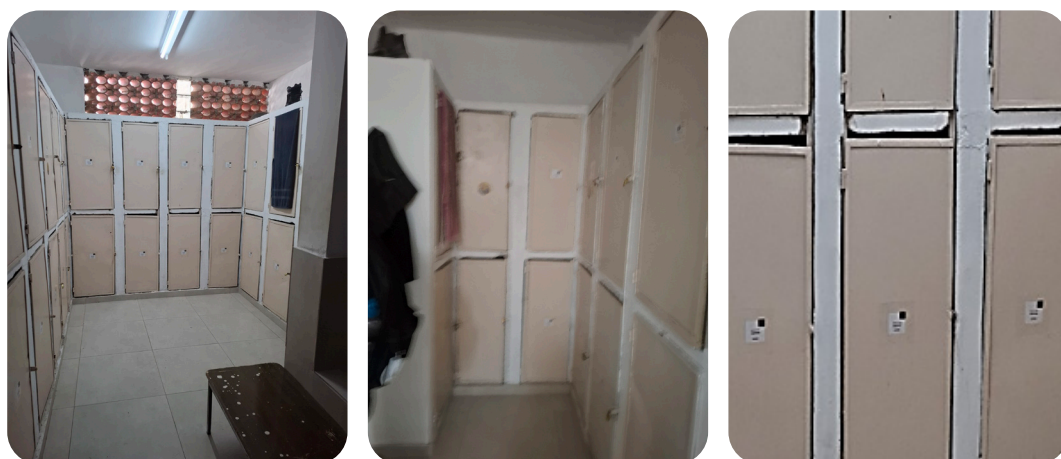
## Vestiário

Ambiente com piso revestido em cerâmica, paredes pintadas e aberturas em cobogó cerâmico.

- **Piso** em revestimento cerâmico desgastado.
- **Paredes** pintadas de branco.
- **Teto** com forro de gesso pintado de branco.
- **Portas e esquadrias** em alumínio, em boa condição de uso. Abertura de aeração do banheiro de cobogó de cimento.
- **Mobiliário** com bancos de concreto apresentando trincas, desprendimento e desgaste. Armários em alvenaria (50 unidades) com portas em MDF, fechamento em cadeado, apresentando avarias que não inviabilizam seu uso.
- **Acessibilidade** comprometida, sem atender aos parâmetros mínimos.
- **Salubridade:** existem vestígios de uso, com parâmetros mínimos atendidos.

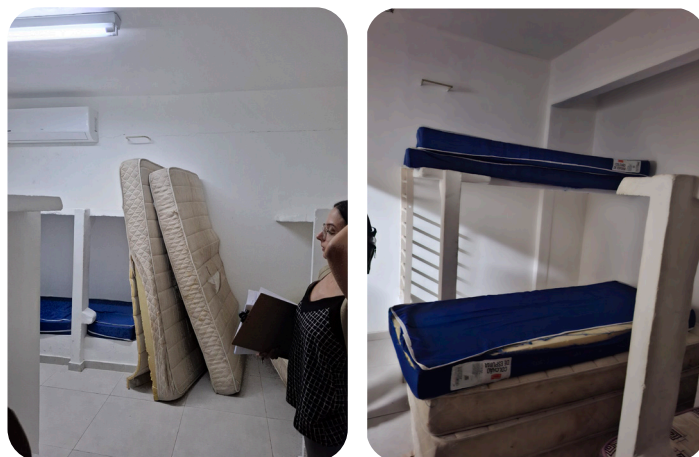
## Dormitórios

Piso revestido em cerâmica e paredes pintadas de branco. Estrutura das camas em concreto armado, medindo 0,90 m x 1,90 m.

- **Piso** em revestimento cerâmico com trincas e desgaste.
- **Paredes** pintadas de branco.
- **Teto** com forro pintado de branco.
- **Portas e esquadrias** em alumínio, em boa condição de uso. Não apresenta abertura de ventilação ou aeração.
- **Mobiliário:** existem 2 alojamentos com 3 beliches cada, totalizando 12 leitos. Há colchões impermeabilizados rasgados e em má condição de uso, assim como ar-condicionado funcionando.
- **Acessibilidade** comprometida, sem atender aos parâmetros mínimos.
- **Salubridade:** aparentemente o ambiente não é utilizado.

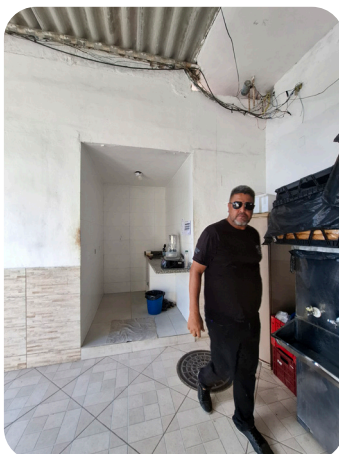
## Copa

### Copa improvisada

- **Piso** em revestimento cerâmico apresentando trincas, desprendimento e desgaste.
- **Paredes** revestidas a meia altura e pintadas acima com trincas, desprendimento e desgaste.

- **Salubridade** comprometida.

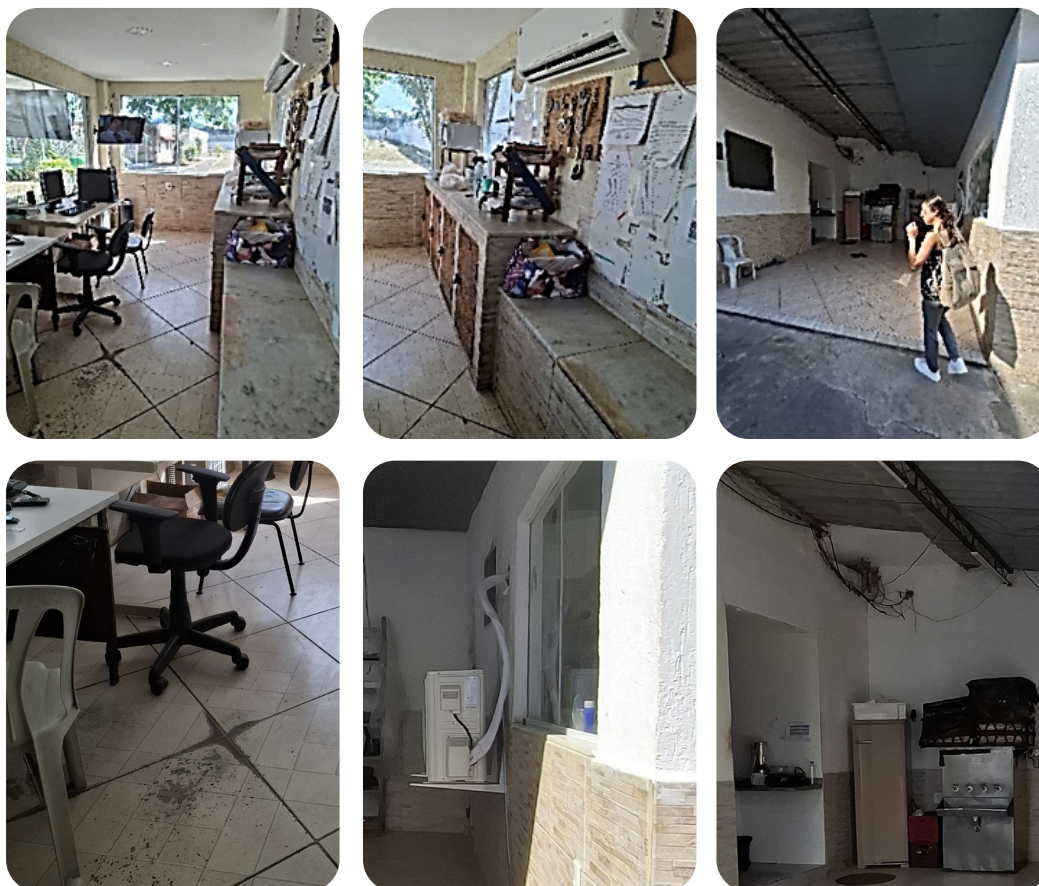
### Sala de Controle

Dimensões: 1,93 m x 5,59 m, pé-direito 2,29 m, sala com piso e paredes revestidas com cerâmica, com pequenas avarias. Iluminação natural farta. Mobiliário composto de 2 mesas, 3 cadeiras e armário de alvenaria, com portas de MDF e banco de alvenaria, em mau estado de conservação. Ar-condicionado, micro-ondas e televisão funcionando. Instalações elétricas expostas, oferecendo risco aos usuários. Posto de trabalho para 2 funcionários.

- **Piso** em revestimento cerâmico com trincas, desprendimento e desgaste.
- **Paredes** revestidas a meia altura e pintadas acima apresentando trincas, desprendimento e desgaste.

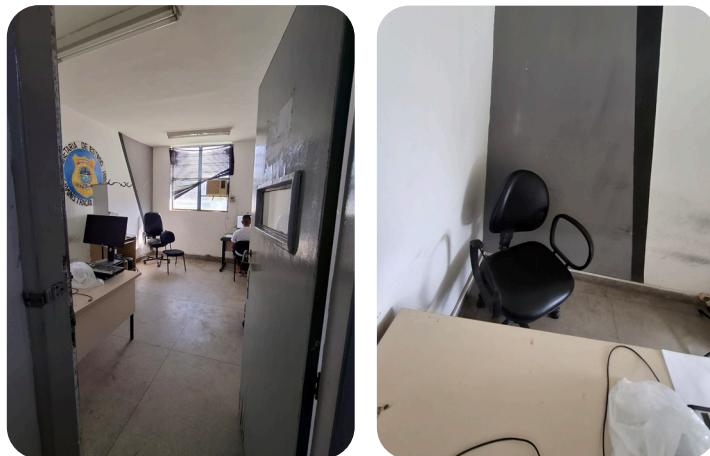
#### Sala de Reconhecimento e de Audiência por Videoconferência

O ambiente é utilizado para as audiências virtuais e para reconhecimento facial ou identificação por fotos.

- **Piso** em granilite acometidos por fissuras, ranhuras e desgaste.
- **Paredes** pintadas de branco com trincas, desprendimento e desgaste.
- **Teto** em laje de concreto pintada de branco, sem desprendimento ou desgaste.
- **Portas e esquadrias** em madeira com desgastes.

- **Mobiliário:** mesas e cadeiras extremamente precários, televisão, máquina fotográfica e computador em funcionamento precário.
- **Acessibilidade** não atende aos parâmetros mínimos nas dimensões mínimas, na ergonomia tátil do piso; circulação com obstáculos.
- **Salubridade:** aberturas de ventilação e iluminação natural, porém, o ambiente está em condições precárias de uso.
- **Instalações elétricas** expostas, evidenciando imprevisto e sobrecarga.
- **Segurança no uso** comprometida pelas condições apresentadas, não existe equipamento de controle de incêndio nem rota de fuga.

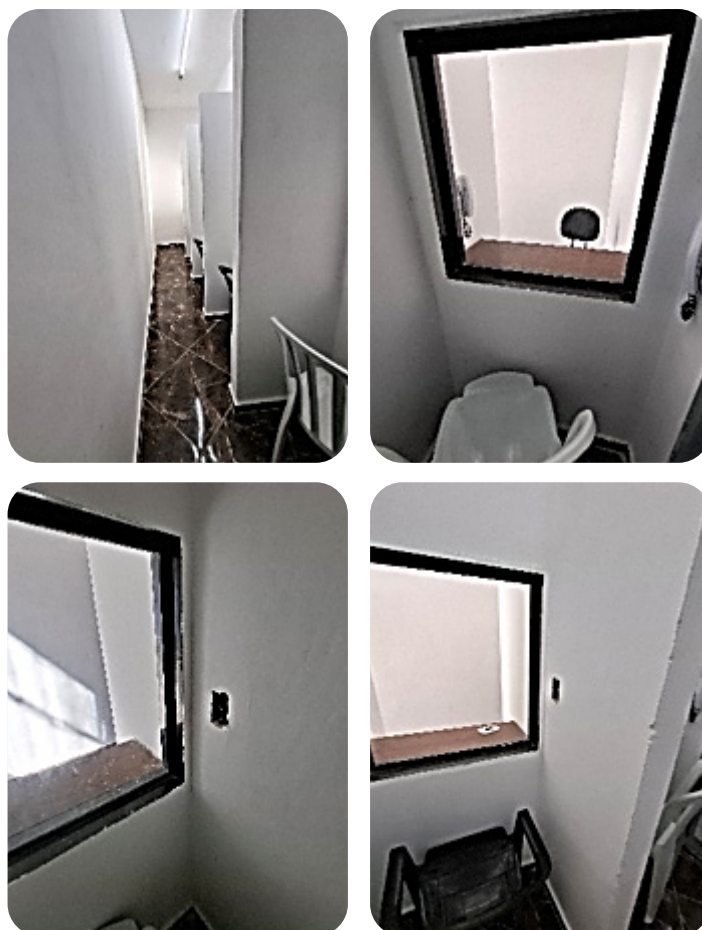
## Parlatório

Existem 5 boxes de parlatório, executados em alvenaria, com abertura de visualização do outro lado, telefone para contato e cadeiras.

- **Piso** revestido em cerâmica, com fissuras e ranhuras.
- **Paredes** pintadas de branco, com trincas e desgaste.
- **Teto** em laje de concreto pintada de branco, com desprendimento e desgaste.
- **Portas e esquadrias** em madeira apresentam desgastes. Aberturas visores em alumínio e vidro, sem contato com o outro lado.
- **Mobiliário**: cadeiras em PVC quebradas, apenas 2 boxes possuem telefone, oferecendo risco à saúde dos usuários.
- **Acessibilidade** não atende aos parâmetros mínimos nas dimensões e na ergonomia tátil do piso. Circulação com obstáculos.
- **Salubridade** não existe abertura de aeração, ventilação e iluminação natural.

- **Instalações elétricas** expostas, apresentando improviso e sobrecarga.
- **Segurança no uso** comprometida pelas condições apresentadas, não há equipamento de controle de incêndio nem rota de fuga.

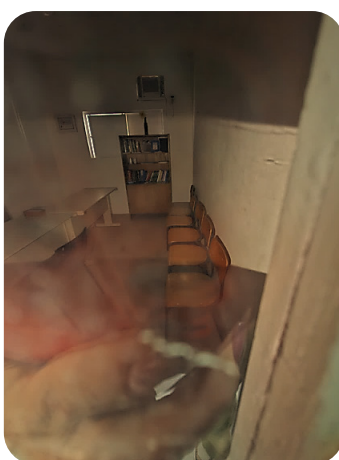
#### Sala de Defensoria

Não foi possível acessar o espaço, pois a chave estava com a Defensoria. Verifica-se, pela imagem capturada pelo visor da porta, que existem mesas e cadeiras em boas condições de uso.

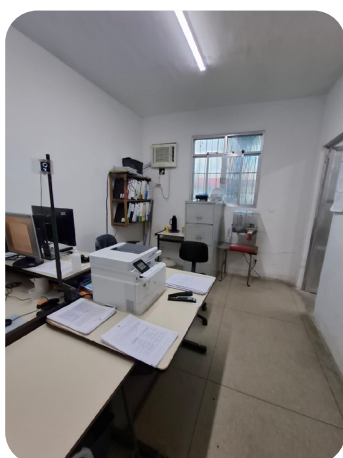
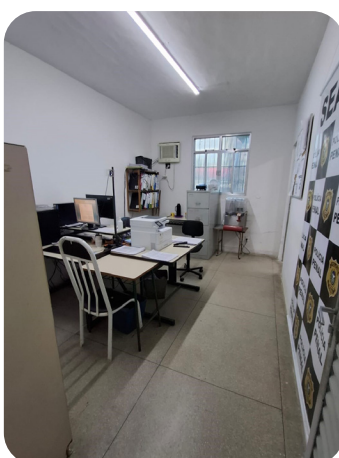
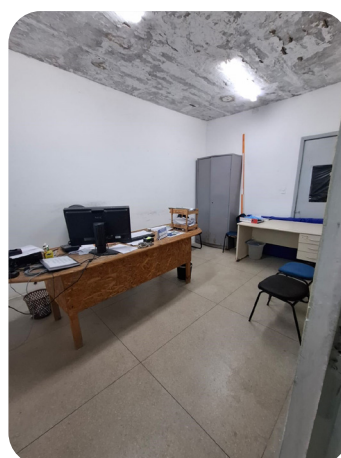
#### Sala de “cadastramento”

Ambiente bastante apertado, com revestimento de piso com fissuras, descolamento, pintura de teto descolando, caindo, deixando até ferragem aparente em alguns pontos. Abertura de aeração feita por minúsculos cobogós de alvenaria. Paredes apresentam infiltração, bolor e mofo, extremamente insalubres, comprometendo a segurança dos usuários.

- **Piso** em granilite, em bom estado.
- **Paredes** pintadas de branco sem desgaste.
- **Teto** em laje de concreto pintada de branco. Apresenta bolor, infiltrações, desprendimento e desgaste.
- **Portas e esquadrias** em alumínio e vidro, em mau estado de conservação.
- **Mobiliário:** mesas, cadeiras, estante, armário, 3 computadores, 1 impressora – materiais em bom estado de conservação.
- **Acessibilidade** não atende aos parâmetros mínimos vigentes.
- **Salubridade:** ambiente estreito, com ventilação e iluminação natural comprometidas pela dimensão da janela. Apresenta bolor, infiltração, descolamento.
- **Instalações elétricas** improvisadas para a demanda de computadores, apresentando sobrecarga.

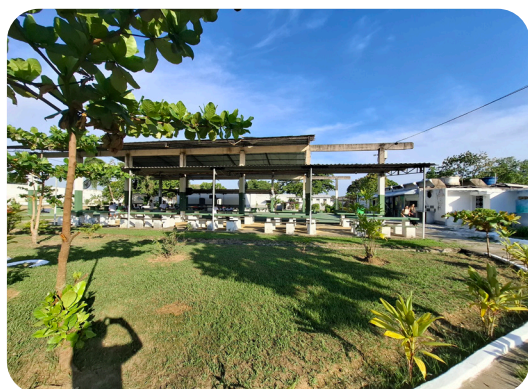
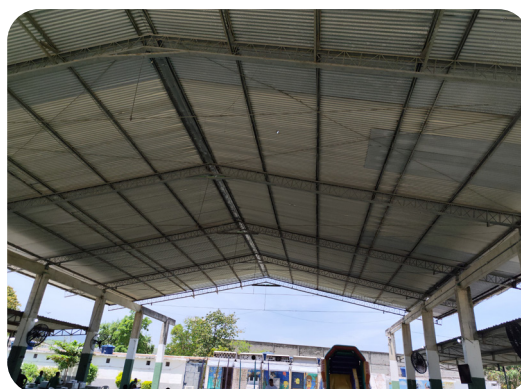
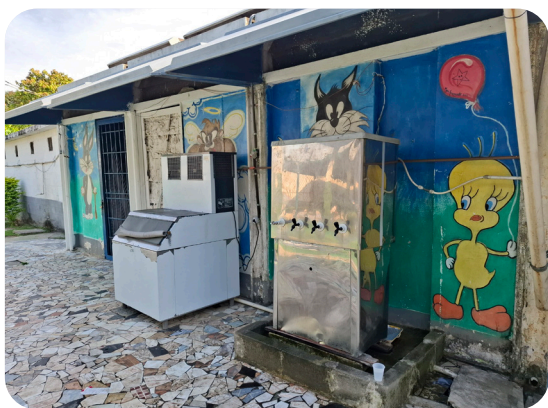
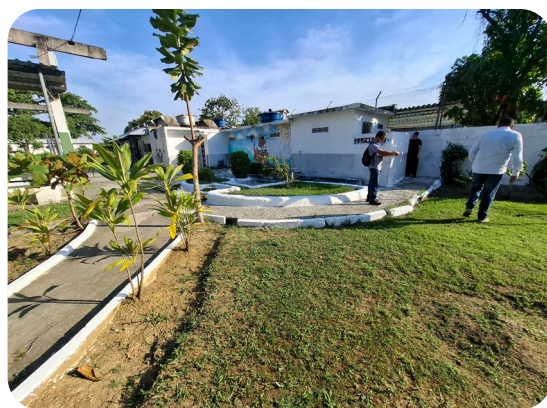
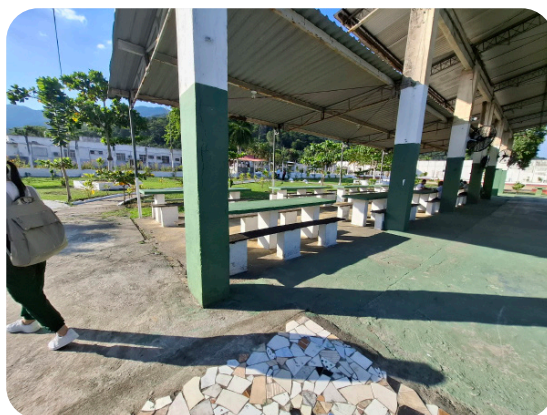
### Galpão de Visita Familiar A

Salão coberto de visitas familiares em geral, com mesas e bancos em alvenaria, área de apoio com bebedouro e máquina de fazer gelo, banheiros masculino e feminino, aberto para as áreas verdes. Espaço bastante agradável e ventilado.

Tem pisos distintos a depender dos trechos, partes em cimento e partes em cerâmica. Há fissuras, rachaduras, afundamentos, desgastes e partes quebradas.

- **Paredes** têm pilares de concreto pintados.
- **Teto:** cobertura com estrutura metálica e telha de fibrocimento em bom estado.
- **Mobiliário:** bancos e mesas em alvenaria com fissuras e desgaste.
- **Acessibilidade** atende aos parâmetros mínimos nas dimensões das circulações, mas não atende em relação ao mobiliário. Há alguns obstáculos para a circulação. Não existe banheiro acessível.
- **Instalações elétricas** e hidrossanitárias expostas, apresentando imprevisto e sobrecarga. Falta água.
- **Segurança:** não há equipamento de controle de incêndio nem rota de fuga, mas o espaço é aberto e tem conexão direta com áreas externas.

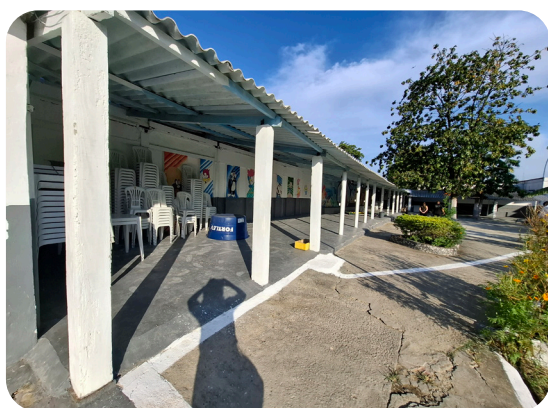
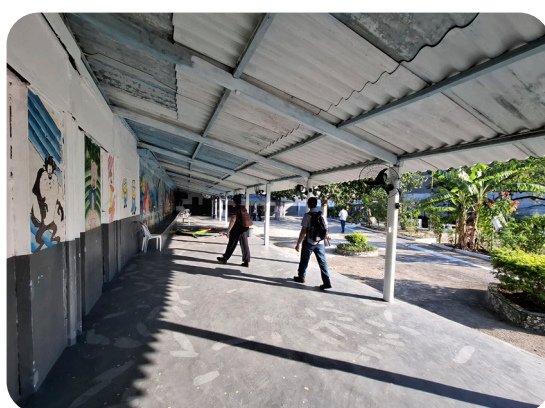
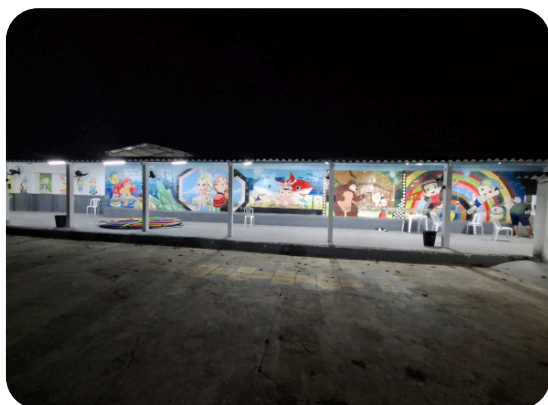
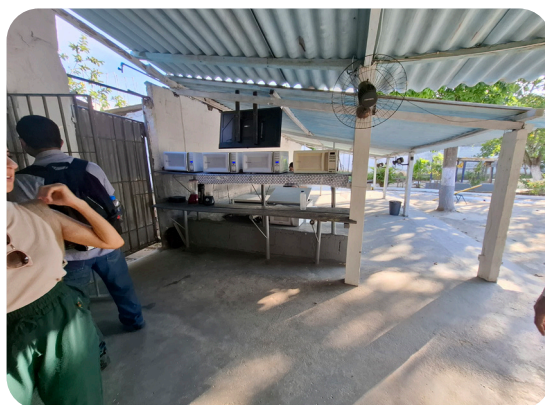
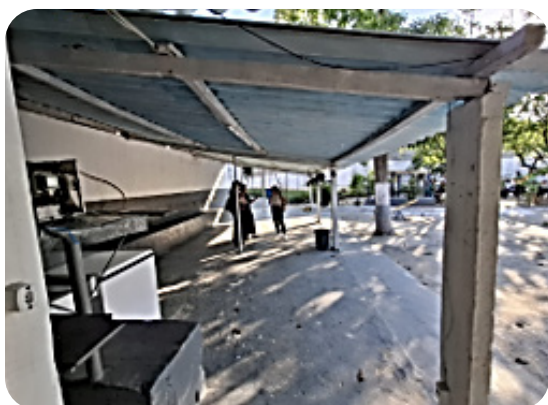
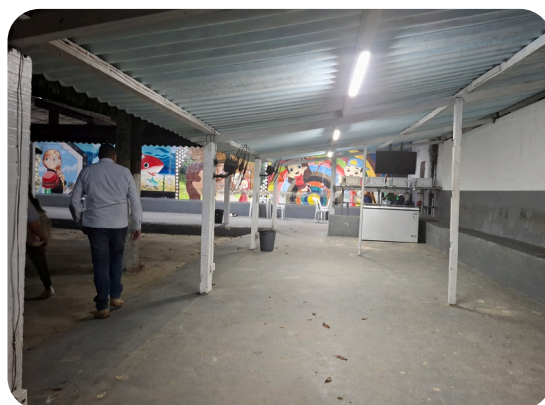
### Galpão de Visita Íntima Pavilhão G

Salões cobertos para visitas familiares, com mesas e cadeiras em PVC, área de apoio com bebedouro e máquina de fazer gelo, banheiros masculino e feminino, aberto para as áreas verdes. Espaço improvisado, porém com pinturas e desenhos nas paredes, humanizado, agradável e ventilado, com eletrodomésticos que parecem ter sido providenciados por familiares. Grandes árvores sombreiam as áreas coletivas.

- **Piso** em cimento, com fissuras, ranhuras, afundamentos, desgastes e partes quebradas.
- **Paredes** apresentam pilares de alvenaria para apoiar a estrutura da coberta, em vigas pré-moldadas.
- **Teto:** cobertura com vigas pré-moldadas e telha de fibrocimento em condições improvisadas, com várias emendas.
- **Mobiliário:** cadeiras e mesas em PVC, 4 micro-ondas, 1 freezer, 1 máquina de fazer gelo, 1 TV, 1 cafeteira e 1 liquidificador.
- **Acessibilidade** não atende aos parâmetros mínimos nas rampas de acesso para desníveis. Não existe banheiro acessível.
- **Instalações elétricas** e hidrossanitárias expostas evidenciando improviso e sobrecarga.
- **Segurança:** não existe equipamento de controle de incêndio nem rota de fuga, mas o espaço é aberto e com conexão direta com áreas externas.

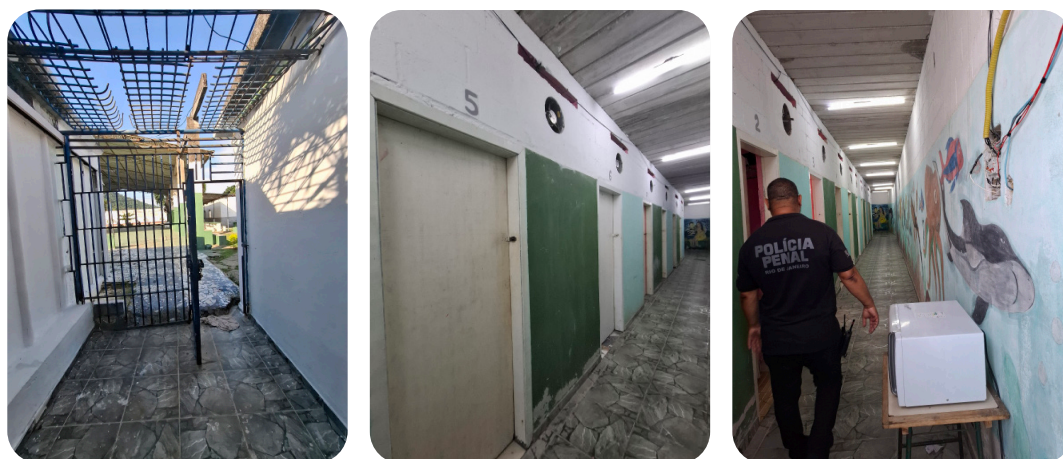
#### Corredor de acesso à Visita Íntima A

Acesso descoberto, com portão, vizinho à área de apoio com bebedouro e máquina de fazer gelo. Espaço bastante confinado, estreito, úmido e improvisado.

- **Piso** em cerâmica apresentando fissuras, ranhuras, afundamentos, desgastes e partes quebradas.
- **Paredes** em alvenaria pintadas com várias cores, contendo fissuras, trincas, afundamentos e com instalação precária das portas. Os exaustores dos quartos se localizam nesse corredor.
- **Teto:** cobertura laje nervurada com infiltrações, fissuras e partes quebradas.
- **Mobiliário:** mesinha de madeira e metal, com micro-ondas, configurando obstáculo à circulação, em condições improvisadas.
- **Acessibilidade** não atende aos parâmetros mínimos nas dimensões mínimas das circulações. Há alguns obstáculos para a circulação. Não existem rampas para superar os desníveis de alguns quartos.
- **Instalações elétricas** e hidrossanitárias expostas, sinalizando improviso e sobrecarga.

- **Salubridade:** não há abertura para o exterior, para ventilação ou iluminação naturais, cheiro de umidade e mofo, espaço confinado e longo.
- **Segurança:** não existe equipamento de controle de incêndio nem rota de fuga, ocasionando insegurança aos usuários.

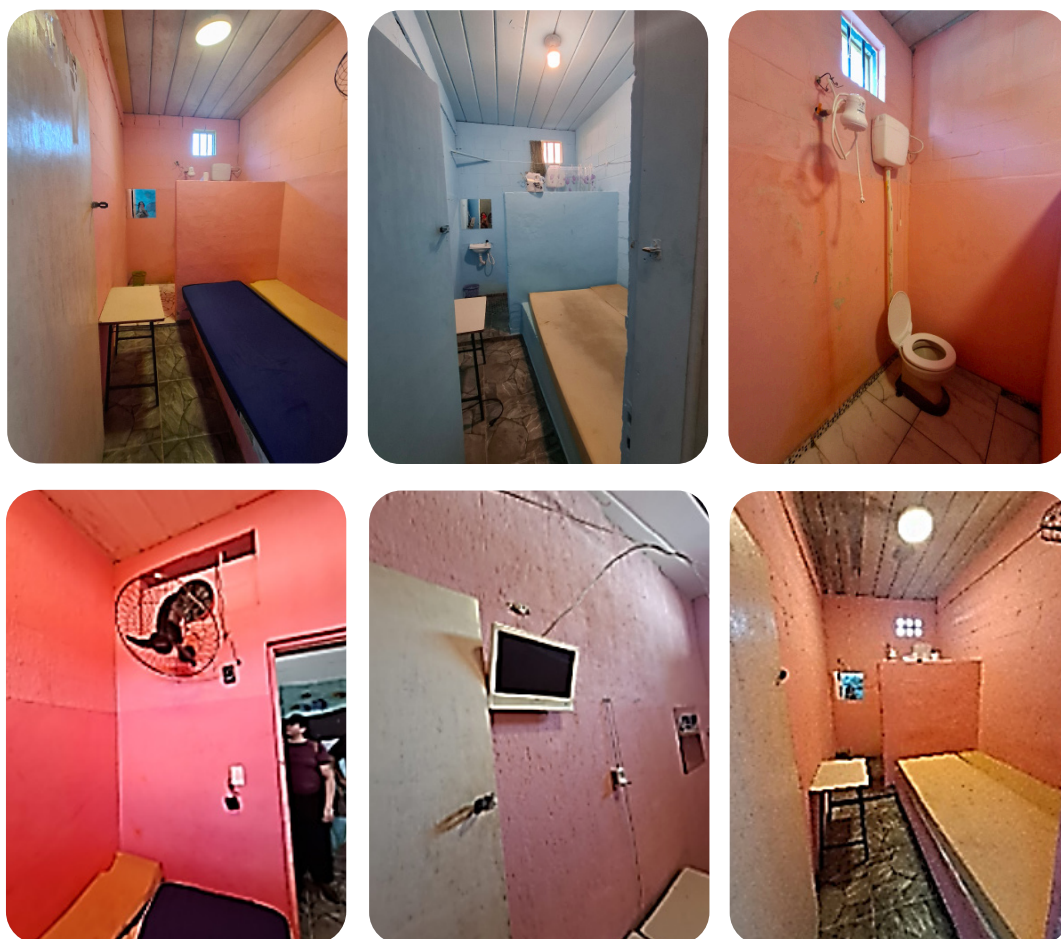
#### Quartos de Visita Íntima A

Há 9 quartos pintados em cores diferentes, com banheiros e ventiladores, com área média de 6,00 m<sup>2</sup> por quarto.

- **Piso** em cerâmica com fissuras, ranhuras, afundamentos, desgastes e partes quebradas.
- **Paredes** em alvenaria pintadas com várias cores, apresentando fissuras, trincas, afundamentos e há instalação precária das portas. Exaustores dos quartos se localizam corredor.
- **Teto:** cobertura de laje nervurada, com infiltrações, fissuras e partes quebradas.

- **Mobiliário:** ventilador, televisão, cama de alvenaria medindo 1,19 m x 1,80 m, configurando obstáculo à circulação em condições improvisadas.
- **Acessibilidade** não atende aos parâmetros mínimos nas dimensões das circulações e há obstáculos para circulação. Não existem rampas para superar os desníveis de alguns quartos. Não há quarto nem banheiro acessível.
- **Instalações elétricas** e hidrossanitárias expostas, indicando imprevisto e sobrecarga. Alguns banheiros apresentaram entupimento.
- **Salubridade:** não existe abertura para o exterior, para ventilação ou iluminação naturais, cheiro de umidade e mofo, espaço confinado e longo.
- **Segurança:** não há equipamento de controle de incêndio nem rota de fuga, ocasionando insegurança aos usuários.

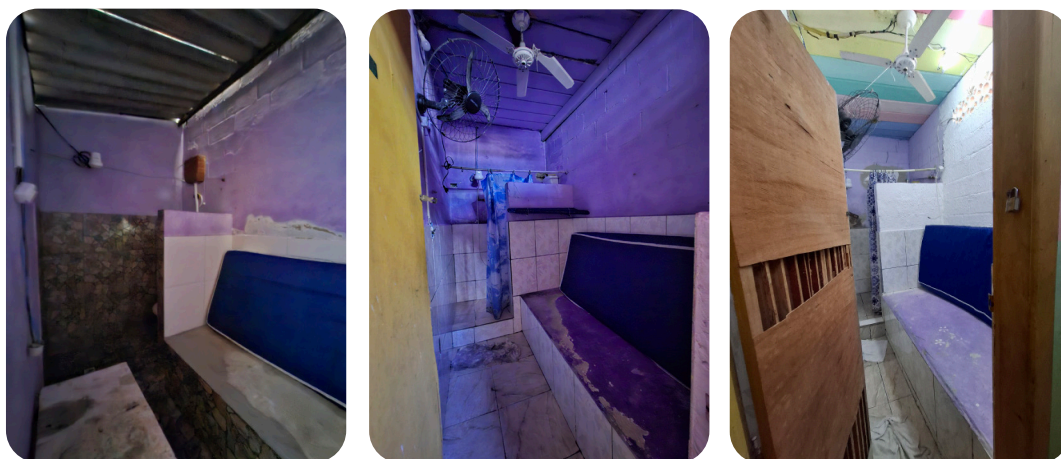
#### Quartos de Visita Íntima Pavilhão G

Existem 3 quartos, pintados em cores diferentes, com banheiros e ventiladores, com área média de 5,20 m<sup>2</sup> por quarto.

- **Piso** em cerâmica apresentando fissuras, ranhuras, afundamentos, desgastes e partes quebradas.
- **Paredes** em alvenaria pintadas com várias cores contendo fissuras, trincas, afundamentos, instalação precária das portas. Os exaustores dos quartos se localizam no corredor.
- **Teto:** cobertura de laje nervurada, com infiltrações, fissuras e partes quebradas.
- **Mobiliário:** ventilador, televisão, cama de alvenaria medindo 1,19 m x 1,80 m, configurando obstáculo à circulação, em condições improvisadas.
- **Acessibilidade** não atende aos parâmetros mínimos nas dimensões das circulações. A circulação enfrenta alguns obstáculos. Não existem rampas para superar os desníveis de alguns quartos. Não há quarto nem banheiro acessível.

- **Instalações elétricas** e hidrossanitárias expostas evidenciando improviso e sobrecarga. Alguns banheiros apresentaram falta de água e/ou entupimento.
- **Salubridade:** não existe abertura para o exterior, para ventilação ou iluminação naturais, cheiro de umidade e mofo, espaço confinado e totalmente insalubre.
- **Segurança** não existe equipamento de controle de incêndio nem rota de fuga, ocasionando insegurança aos usuários.

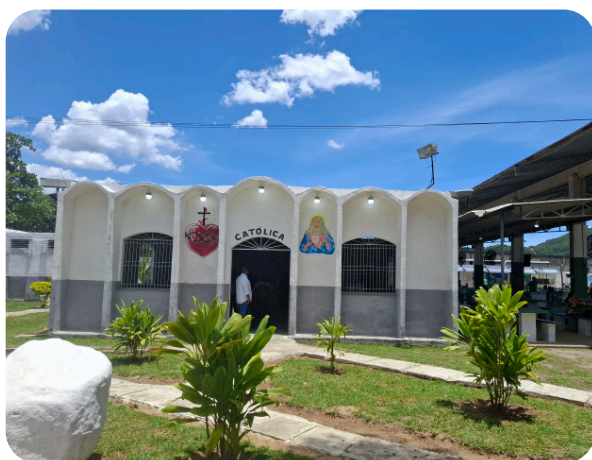
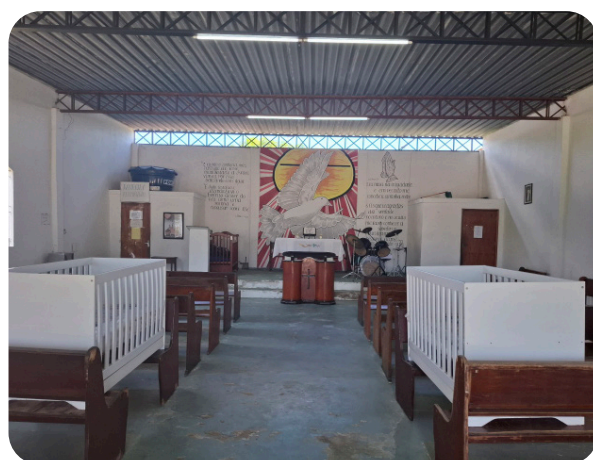
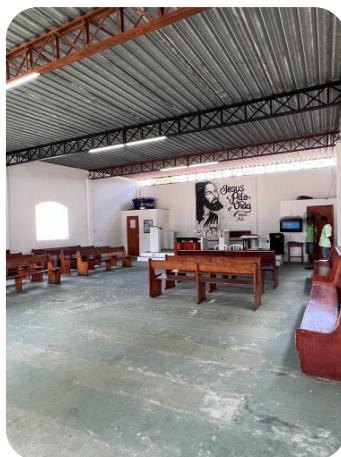
### Salão de Missa

Espaço com boa estrutura. Há informação de que recursos para manutenção são externos à Seap. Localizado ao lado do Galpão de Visitas familiares A, em dias de visita é utilizado como berçário improvisado.

- **Piso** em cerâmica contendo fissuras, ranhuras, afundamentos, desgastes e partes quebradas.
- **Paredes** em alvenaria pintadas de branco.
- **Teto** em estrutura metálica com telha metálica, em bom estado de conservação.
- **Mobiliário:** bancos de madeira, púlpito, objetos litúrgicos metálicos.
- **Acessibilidade** atende aos parâmetros mínimos nas dimensões das circulações, mas há alguns obstáculos à circulação. Não existem rampas para superar os desníveis de alguns ambientes nem banheiro acessível.

- **Instalações elétricas e hidrossanitárias** em boas condições de uso.
- **Salubridade:** espaço amplo, ventilado e limpo.
- **Segurança:** não há equipamento de controle de incêndio nem rota de fuga, mas o ambiente é conectado com espaço aberto.

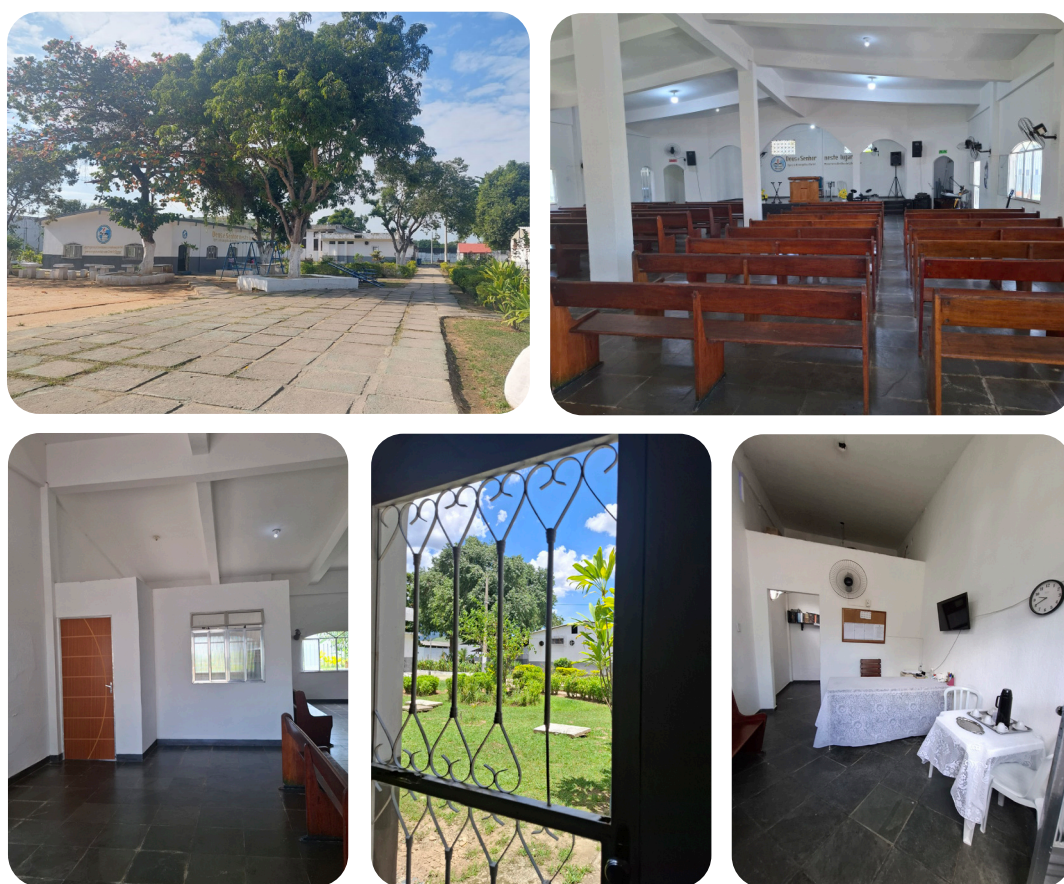
### Salão de cultos

Ambiente com boa estrutura. Há informação de que recursos para manutenção são externos à Seap.

- **Piso** em cerâmica com fissuras, ranhuras, afundamentos, desgastes e partes quebradas.
- **Paredes** em alvenaria pintadas de branco.
- **Teto** em estrutura metálica com telha metálica, em bom estado de conservação.
- **Mobiliário:** bancos de madeira, púlpito, objetos litúrgicos metálicos.
- **Acessibilidade** atende aos parâmetros mínimos nas dimensões das circulações, mas há alguns obstáculos à circulação. Não existem rampas para superar os desníveis de alguns quartos nem banheiro acessível.

- **Instalações elétricas e hidrossanitárias** em boas condições de uso.
- **Salubridade:** espaço amplo, ventilado e limpo.
- **Segurança:** não existe equipamento de controle de incêndio nem rota de fuga, mas o ambiente é conectado com espaço aberto.

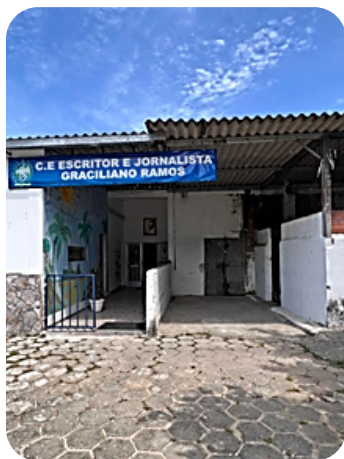
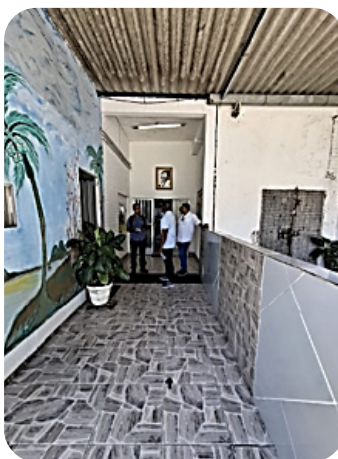
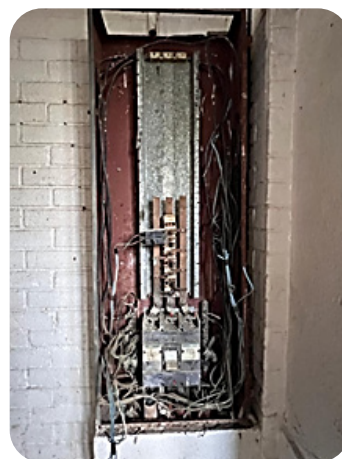
### Acesso à Escola / Hall de Entrada

Ambiente está malconservado, com depósito de inservíveis ao lado, precarizando o acolhimento necessário à entrada da escola.

- **Piso** em cerâmica apresentando fissuras, ranhuras, afundamentos, desgastes e partes quebradas.
- **Paredes** em alvenaria pintadas de várias cores, e um parapeito lateral revestido com cerâmica, com avarias.
- **Teto**: telha de fibrocimento com algumas avarias.
- **Mobiliário** inexistente.
- **Acessibilidade** não atende aos parâmetros mínimos, circulação sofre com alguns obstáculos por desnível e não existem rampas para superar os desníveis de alguns ambientes.
- **Instalações elétricas** e hidrossanitárias em más condições, expostas e prejudicando a segurança dos usuários.
- **Segurança**: não há equipamento de controle de incêndio nem rota de fuga, mas o ambiente é conectado com espaço aberto.

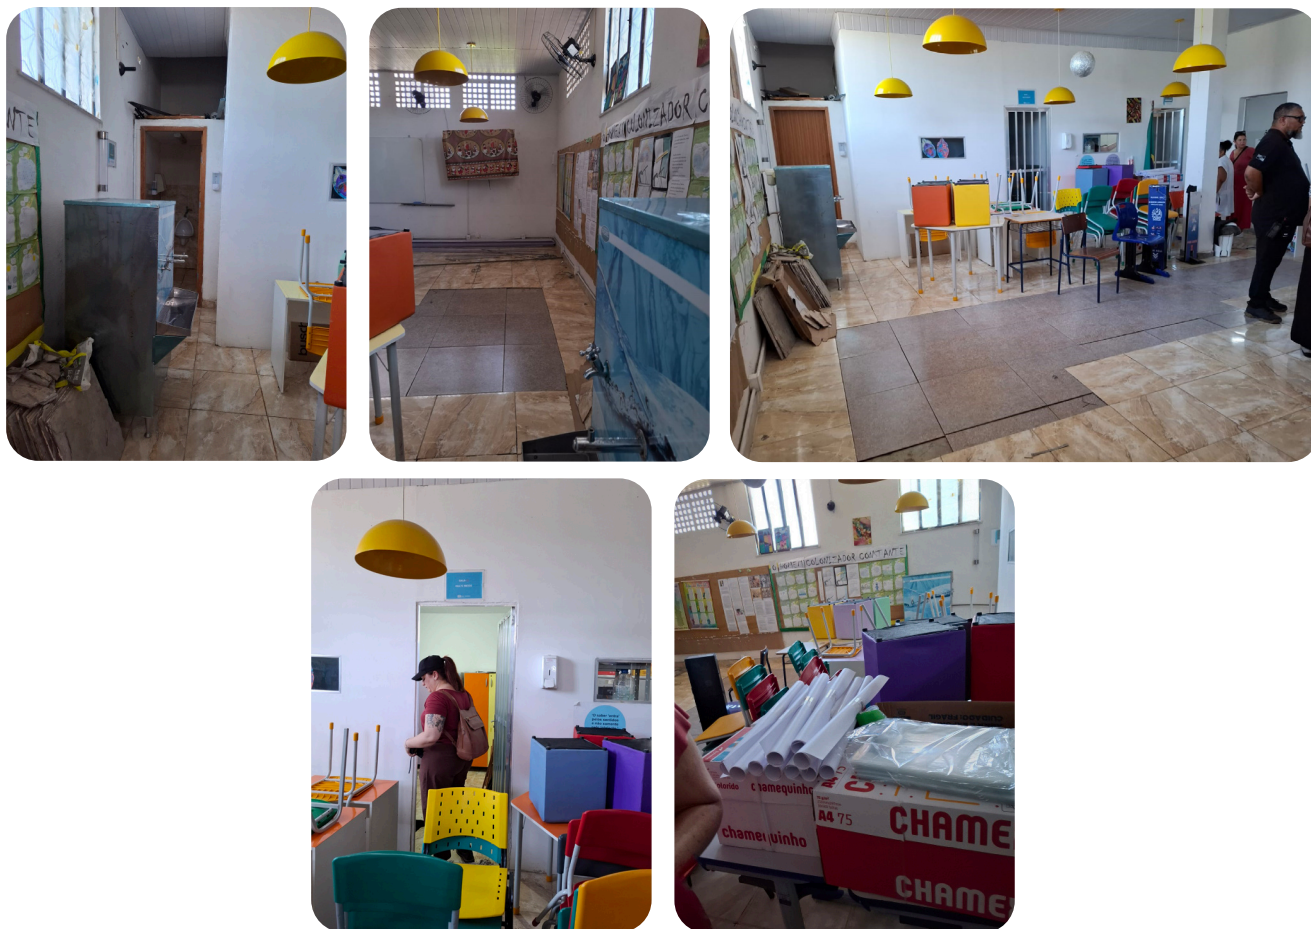
## Sala Multiuso

Ambiente para múltiplas atividades, cinema, trabalhos manuais etc. Encontra-se amontoado de mobiliário e de insumos do almoxarifado, pois faltam espaços de armazenamento adequados para as atividades da escola.

- **Piso** em cerâmica com fissuras, ranhuras, afundamentos, desgastes e partes quebradas.
- **Paredes** em alvenaria pintadas de branco.
- **Teto** com forro de PVC avariado.
- **Mobiliário:** cadeiras, mesas, quadros, caixas, empilhados e avariados.
- **Acessibilidade** atende aos parâmetros mínimos nas dimensões das circulações. Há obstáculos para a circulação. Não conta com rampas para superar os desníveis de alguns ambientes nem banheiro acessível.
- **Instalações elétricas** e hidrossanitárias em boas condições de uso.
- **Salubridade:** espaço amplo, ventilado e limpo.
- **Segurança:** não existe equipamento de controle de incêndio nem rota de fuga, mas o ambiente é conectado com espaço aberto.
