**Proposta técnica  
e metodológica  
para aferição  
da capacidade  
máxima real do  
Instituto Penal  
Plácido de Sá  
Carvalho/RJ**

SÉRIE FAZENDO JUSTIÇA | COLEÇÃO CENTRAL DE REGULAÇÃO DE VAGAS

**BRASÍLIA, 2026**

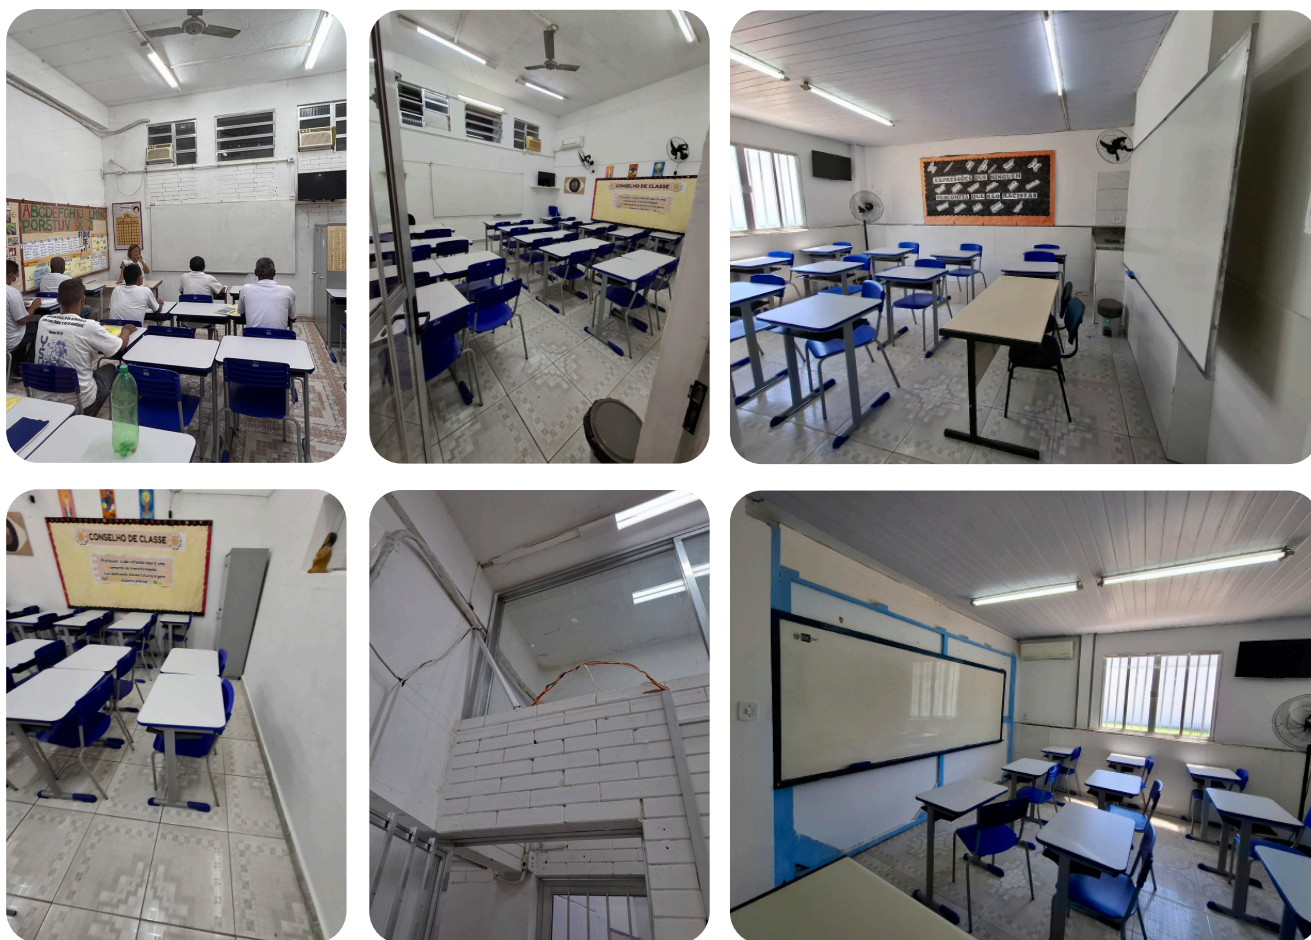
## Salas de Aula

Algumas salas de aula têm janelas externas com iluminação natural, mas a maioria não as possui. Salas de aula muito pequenas para a quantidade de alunos. São limpas, bem-organizadas, com mobiliário aparentemente novo, bem cuidado.

- **Piso** em cerâmica apresentando fissuras, ranhuras, afundamentos, desgastes e partes quebradas.
- **Paredes** em alvenaria pintadas de branco.
- **Teto** em forro de PVC com algumas avarias.
- **Mobiliário:** cadeiras, mesas, quadros em bom estado de conservação.
- **Acessibilidade:** nenhuma sala atende aos parâmetros mínimos nas dimensões das circulações e apresentam inúmeros obstáculos. Não existem rampas para superar os desníveis de alguns ambientes nem banheiro acessível.
- **Instalações elétricas e hidrossanitárias** em boas condições de uso.
- **Salubridade:** espaço amplo, ventilado e limpo.

- **Segurança:** não existe equipamento de controle de incêndio nem rota de fuga, mas os corredores possuem extintores.

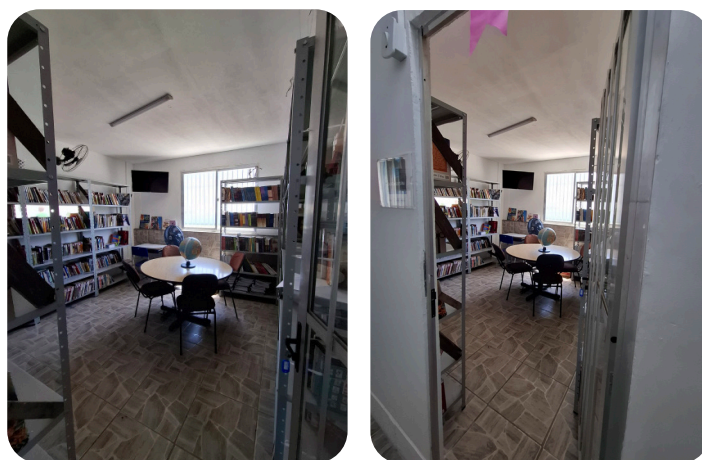
#### Biblioteca/Sala de Estudos

Algumas salas de aula possuem janelas externas com iluminação natural, mas a maioria não possui. Sala de leitura ampla, limpa e bem iluminada, bem-organizada, com mobiliário aparentemente novo, bem cuidado, mas a quantidade de armários não atende à demanda de livros existentes, que se amontoam no corredor.

- **Piso** em cerâmica com fissuras, ranhuras, afundamentos, desgastes e partes quebradas.
- **Paredes** em alvenaria pintadas de branco.
- **Teto** de forro em gesso pintado de branco com algumas avarias.
- **Mobiliário:** cadeiras, mesa e televisão em bom estado de conservação. Estantes metálicas com algumas avarias.
- **Acessibilidade:** nenhuma sala atende aos parâmetros mínimos nas dimensões das circulações, apresentando inúmeros obstáculos. Não existem rampas para superar os desníveis de alguns ambientes nem banheiro acessível.
- **Instalações elétricas** em boas condições de uso.
- **Salubridade:** espaço amplo, ventilado e limpo.
- **Segurança** não existe equipamento de controle de incêndio nem rota de fuga, mas os corredores possuem extintores.

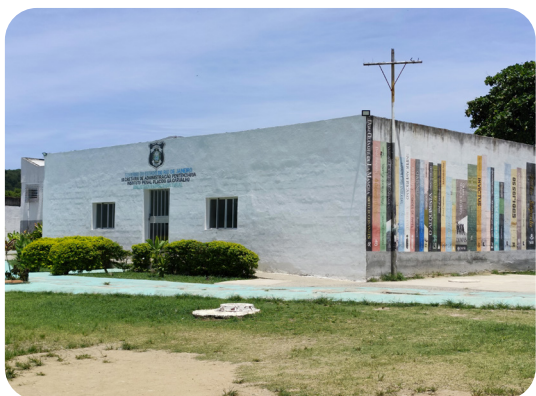
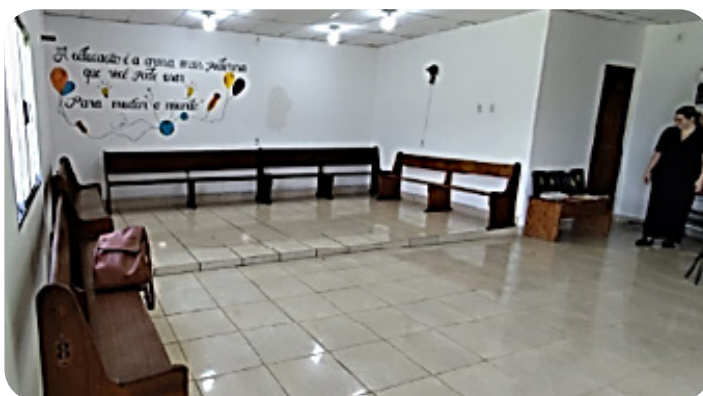
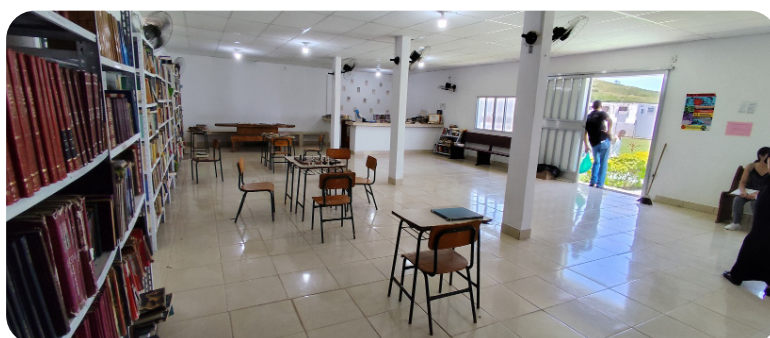
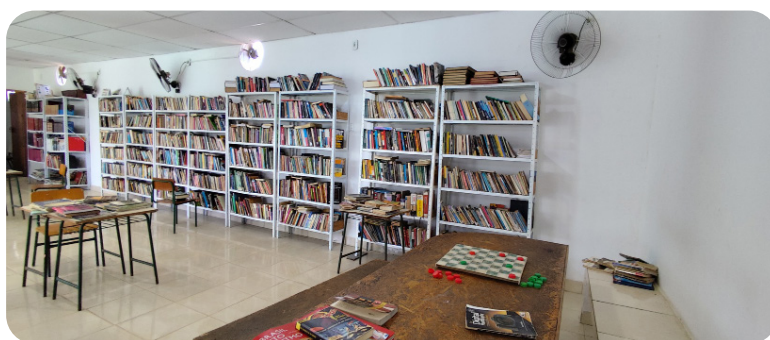
## Biblioteca Central

Sala tem janelas externas com iluminação natural. Sala de leitura ampla, limpa e bem iluminada, bem-organizada, com mobiliário aparentemente novo, bem cuidado.

- **Piso** em cerâmica sem fissuras, ranhuras, afundamentos, desgastes ou partes quebradas.
- **Paredes** em alvenaria pintadas de branco.
- **Teto** com forro acústico branco.
- **Mobiliário:** cadeiras, mesa, televisão em bom estado de conservação e estantes metálicas com algumas avarias.

- **Acessibilidade:** nenhuma sala atende aos parâmetros mínimos nas dimensões das circulações e apresentam inúmeros obstáculos. Não existem rampas para superar os desníveis de alguns ambientes nem banheiro acessível.
- **Instalações elétricas** em boas condições de uso.
- **Salubridade:** espaço amplo, ventilado e limpo.
- **Segurança:** não existe equipamento de controle de incêndio nem rota de fuga, mas os corredores possuem extintores.

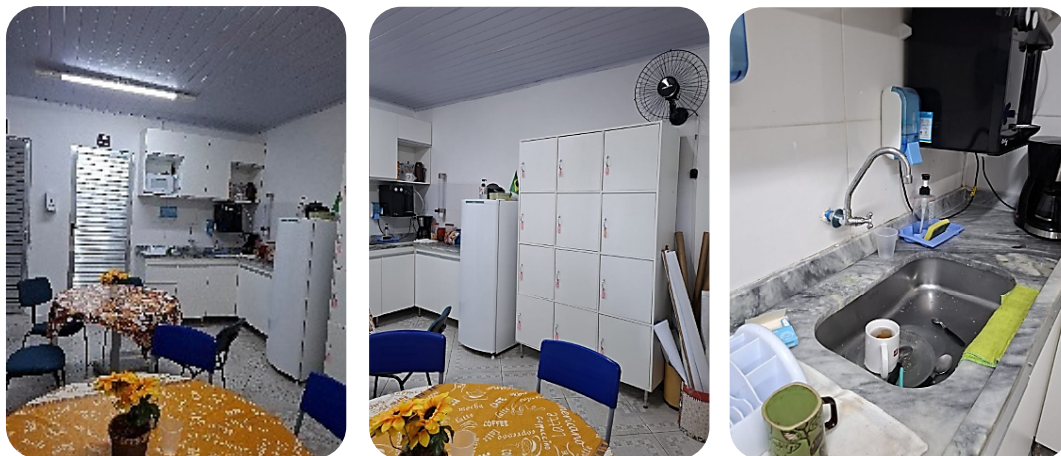
## Copa

A copa abriga a área de descanso dos professores, com 2 mesas para 4 lugares, alguns armários, bancada, eletrodomésticos e 2 banheiros divididos por gênero. O espaço é pequeno e amontoadado para a demanda dos usuários.

- **Piso** em cerâmica com fissuras, ranhuras, afundamentos, desgastes e partes quebradas.
- **Paredes** em alvenaria pintadas de branco.
- **Teto** em forro PVC pintado de branco com algumas avarias.
- **Mobiliário:** cadeiras, mesa, televisão em bom estado de conservação. Armário escaninho com chave, avariado.
- **Acessibilidade:** nenhuma sala atende aos parâmetros mínimos nas dimensões das circulações, há inúmeros obstáculos. Não existem rampas para superar os desníveis de alguns ambientes nem banheiro acessível.
- **Instalações elétricas** em boas condições de uso. Instalações hidráulicas com vazamento e algumas avarias.
- **Salubridade:** espaço limpo.
- **Segurança:** não há equipamento de controle de incêndio nem rota de fuga, mas os corredores possuem extintores.

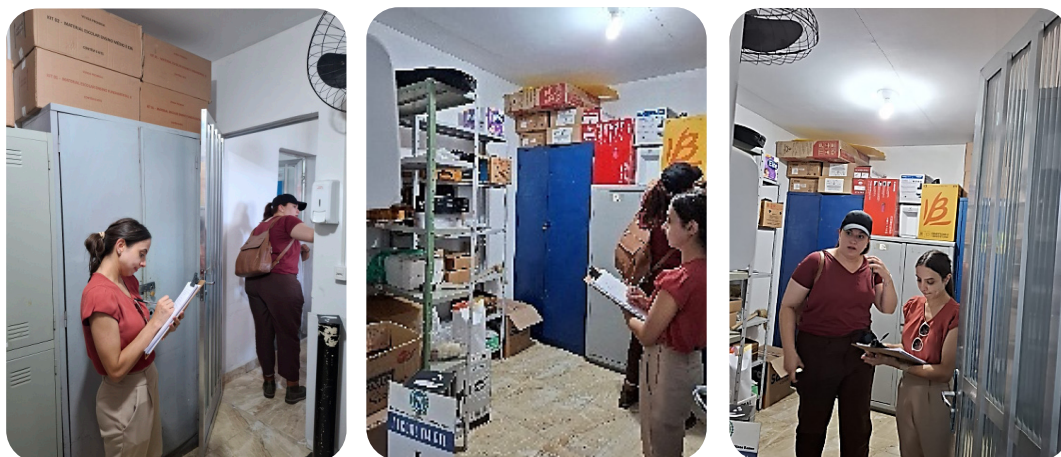
## Arquivo/Almoxarifado

O espaço é pequeno e amontado para a demanda de insumos, trabalhos e inservíveis.

- **Piso** em cerâmica com fissuras, ranhuras, afundamentos, desgastes e partes quebradas.
- **Paredes** em alvenaria pintadas de branco.
- **Teto** de forro em gesso pintado de branco, com algumas avarias.
- **Mobiliário**: armário escaninho com chave, avariado.
- **Acessibilidade**: nenhuma sala atende aos parâmetros mínimos nas dimensões das circulações, têm vários obstáculos. Não há rampas para superar os desníveis de alguns ambientes. Não existe banheiro acessível.
- **Instalações elétricas** em boas condições de uso. Instalações hidráulicas apresentam vazamento e algumas avarias.
- **Salubridade**: espaço amontado, sem janelas ou aberturas, com cheiro de umidade.
- **Segurança** não existe equipamento de controle de incêndio nem rota de fuga, mas os corredores possuem extintores.

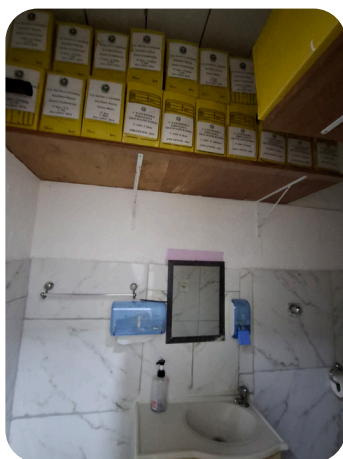
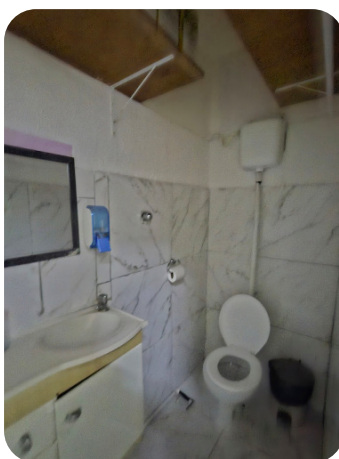
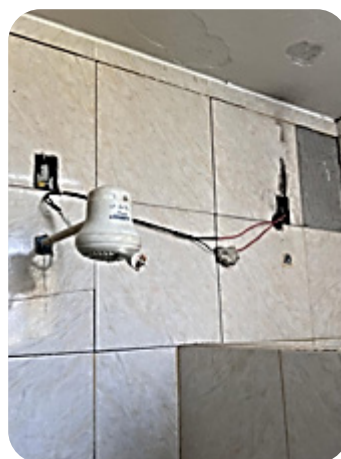
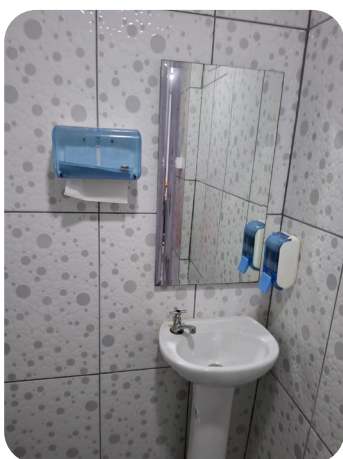
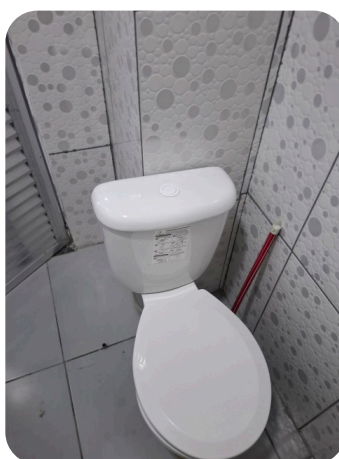
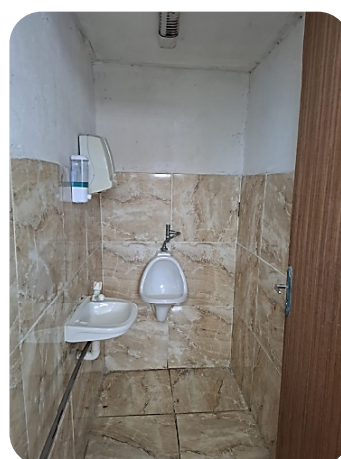
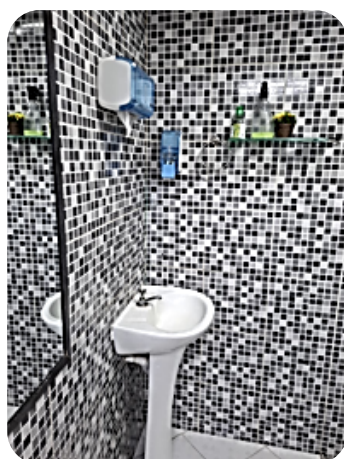
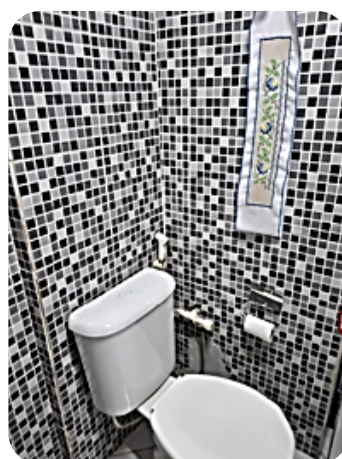
## Banheiros da Escola

- **Piso** em cerâmica com fissuras, ranhuras, afundamentos, desgastes e partes quebradas.
- **Paredes** em alvenaria revestidas com cerâmica, apresentando alguns descolamentos.

- **Teto** com forro em gesso pintado de branco, em bom estado de conservação.
- **Mobiliário:** louça sanitária em boas condições de uso. O banheiro dos alunos não tem insumos.

- **Segurança:** não há equipamento de controle de incêndio nem rota de fuga, mas os corredores possuem extintores.

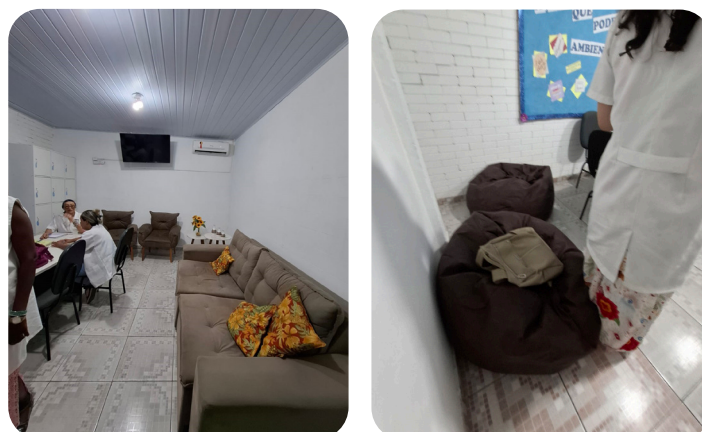
## Sala de Professores

Ambiente utilizado para reuniões pedagógicas, administrativas, e para descanso de professores. Não apresenta aberturas para iluminação e ventilação natural,

- **Piso** em cerâmica apresentando fissuras, ranhuras, afundamentos, desgastes e partes quebradas.
- **Paredes** forro em PVC sem avarias.
- **Teto** laje na cor concreto, em bom estado de conservação.

- **Salubridade:** espaço amontado, sem janelas ou aberturas, apresentando cheiro de mofo. Ambiente ruidoso.
- **Segurança:** não existe equipamento de controle de incêndio nem rota de fuga, mas os corredores possuem extintores.

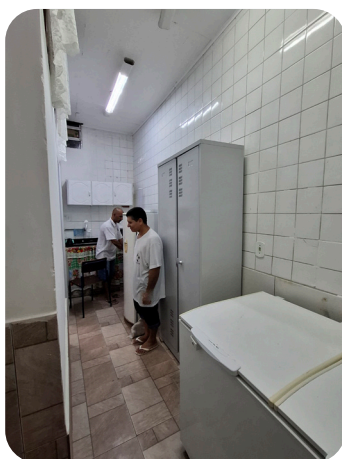
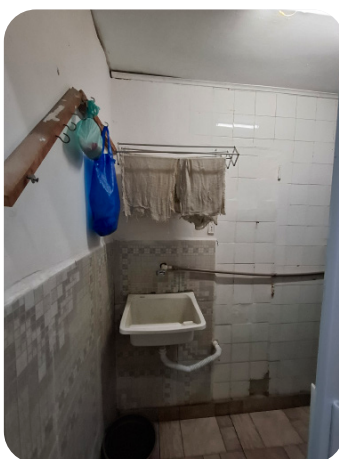
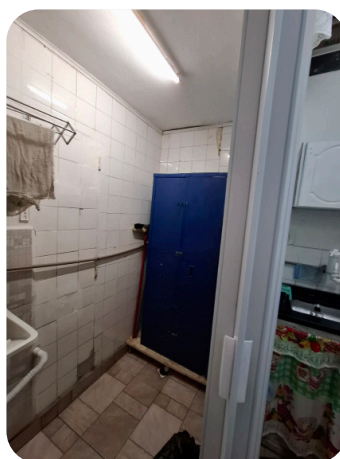
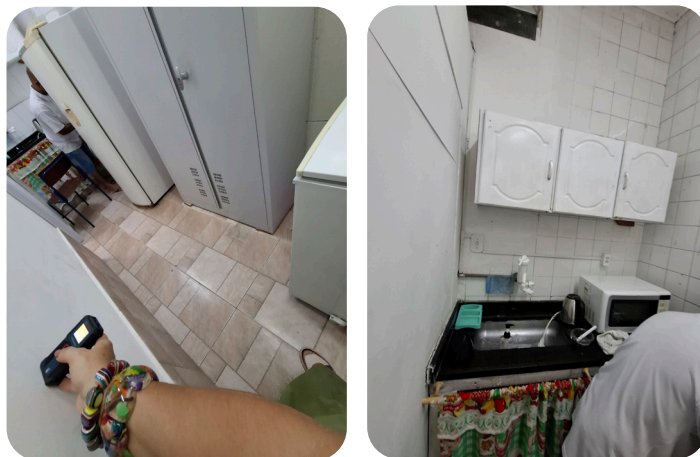
#### Copa/Despensa/Serviços

Este ambiente é utilizado como copa para preparo de lanches dos estudantes, como área de serviço e como despensa e depósito de material de limpeza ao mesmo tempo.

- **Piso** em revestimento cerâmico com trincas, desprendimento e desgaste.
- **Paredes** revestidas com cerâmica, apresentando desgaste e descolamento.

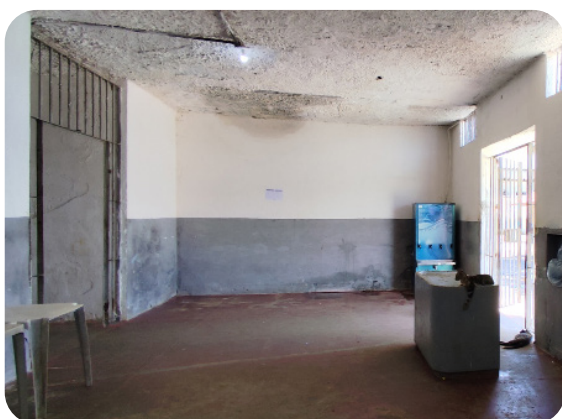
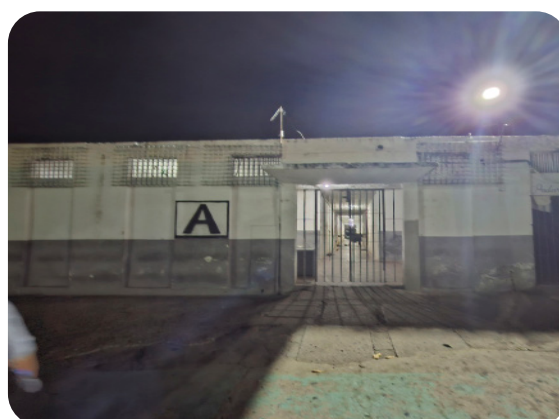
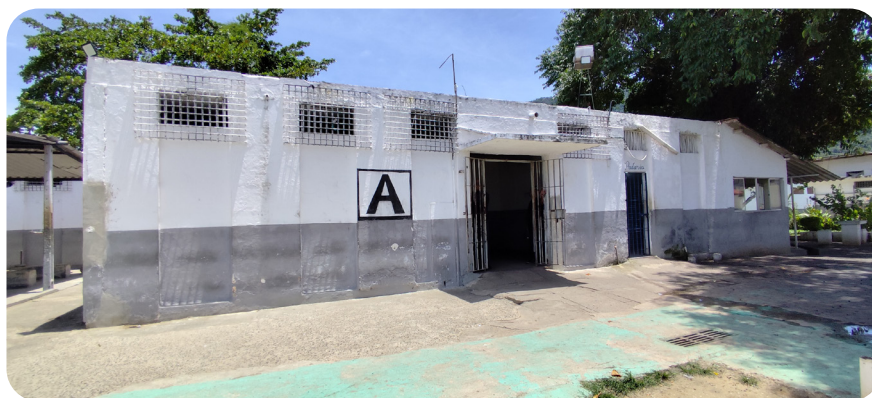
### Hall de acesso ao Pavilhão A

Este ambiente é utilizado para acesso às celas, deveria ser Espaço de Vigilância + Refeitório, mas não é utilizado para nenhuma atividade.

- **Piso** em cimento queimado, em péssimo estado de conservação, apresentando trincas, desprendimento e desgaste.
- **Paredes** pintadas com 2 cores, em péssimo estado de conservação, apresentando desgaste, infiltração, bolor e descolamentos.
- **Teto** em laje de concreto pintada de branco, em péssimo estado de conservação, apresentando desgaste, infiltração, bolor e descolamentos.
- **Portas** e esquadrias em grade de ferro, em mau estado de conservação e com problemas de funcionamento.
- **Mobiliário**: existe um filtro de água “potável” e um balcão de alvenaria em ruínas.

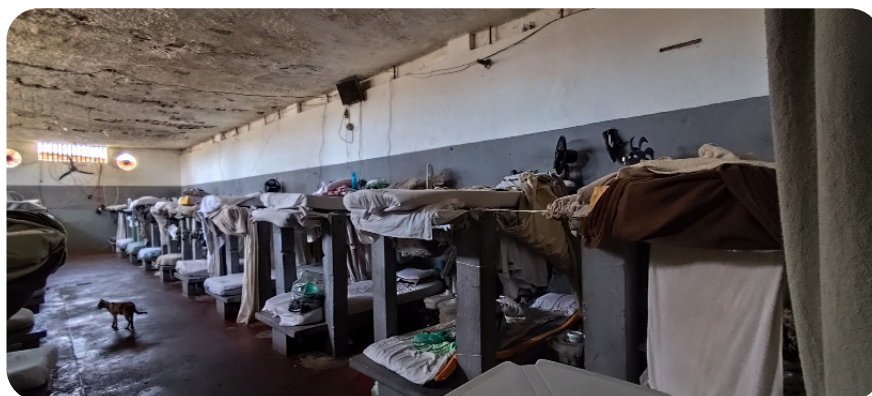
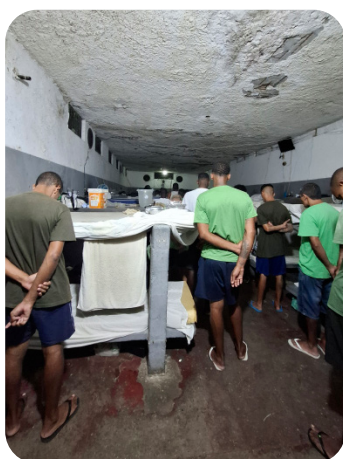
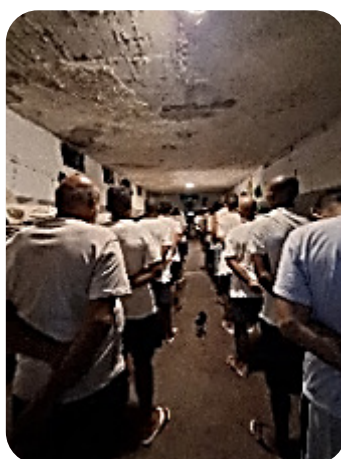
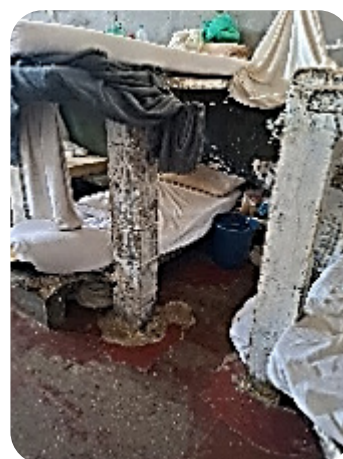
#### Celas Pavilhão A

- **Piso** em cimento queimado, em péssimo estado de conservação, com trincas, desprendimento e desgaste.
- **Paredes** pintadas com 2 cores, em péssimo estado de conservação, apresenta desgaste, infiltração, bolor e descolamentos.

- **Teto** em laje de concreto pintada de branco, em péssimo estado de conservação, apresentando desgaste, infiltração, bolor e descolamentos.
- **Portas e esquadrias** em grade de ferro, em mau estado de conservação e com problemas de funcionamento.

- **Mobiliário:** camas-beliche de concreto em péssimo estado de conservação, com trincas, afundamentos, estrutura aparente e desprendimento, prejudicando a segurança dos usuários. Algumas camas possuem colchões impermeabilizados, outras possuem espuma de colchão. Nenhuma cama foi observada com roupas limpas e travesseiro adequado.

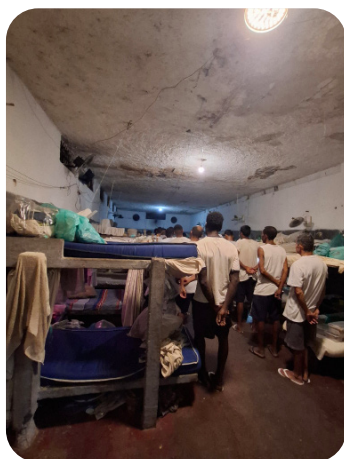
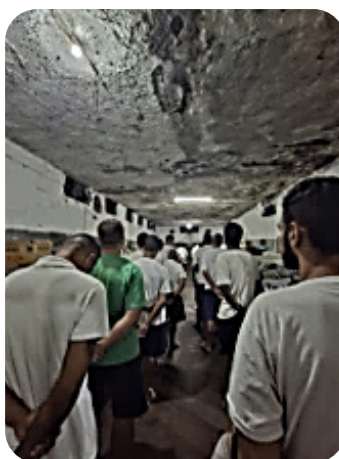
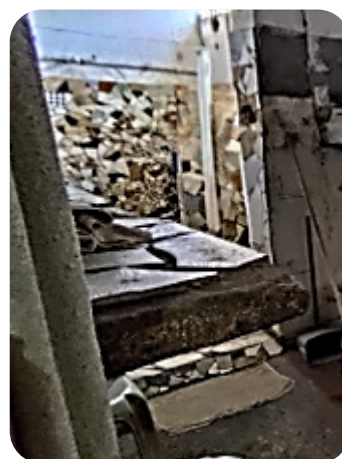
- **Instalações elétricas** expostas, apresentando improviso e sobrecarga, prejudicando a segurança dos usuários.
- **Segurança no uso** está comprometida pelas condições apontadas. Não existe equipamento de controle de incêndio.

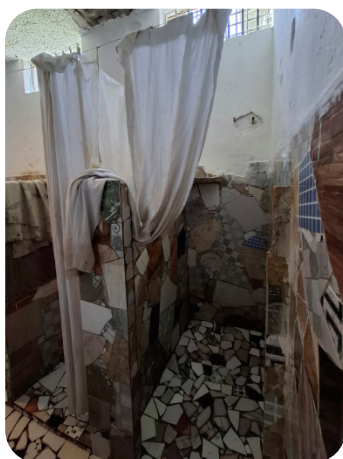
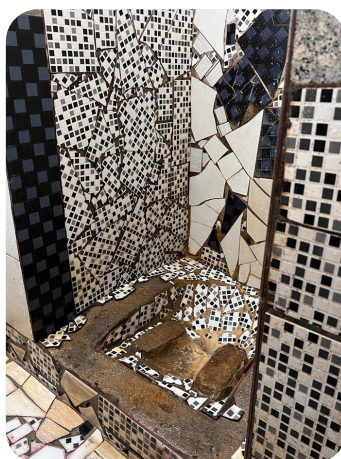
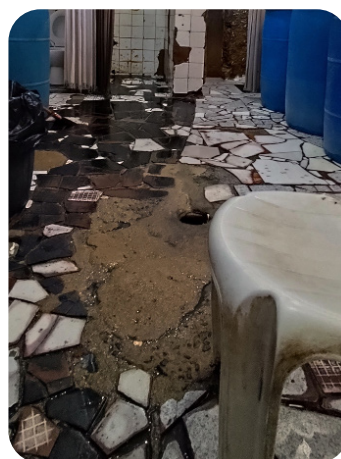
## Banheiros das celas A

Os banheiros estão todos depredados, em ruínas. Verifica-se que existem os pontos de distribuição de água, porém todos avariados, e os ambientes apresentam muitos vazamentos. Todas as instalações sanitárias estão quebradas ou inexistem, fazendo que as PPLs utilizem o buraco da tubulação do esgoto sanitário, para necessidades fisiológicas. Existem muitos tonéis de armazenamento de água, o que indica que falta água na maioria do tempo.

- **Piso** em revestimentos improvisados, em péssimo estado de conservação, com trincas, desprendimento e desgaste.
- **Paredes** com revestimentos improvisados, em péssimo estado de conservação, apresentando desgaste, infiltração, bolor e descolamentos.
- **Teto** em laje de concreto pintada de branco, em péssimo estado de conservação, apresentando desgaste, infiltração, bolor e descolamentos.
- **Portas e esquadrias** em grade de ferro, em mau estado de conservação e com problemas de funcionamento.

- **Mobiliário** em ruínas.
- **Acessibilidade** não atende aos parâmetros mínimos.
- **Salubridade:** ambiente com vestígios de mofo e bolor no teto e paredes, com maus odores, totalmente insalubre.
- **Instalações elétricas** expostas, apresentando improviso e sobrecarga, ameaçando a segurança dos usuários.
- **Segurança no uso** está comprometida pelas condições apontadas. Não existe equipamento de controle de incêndio.

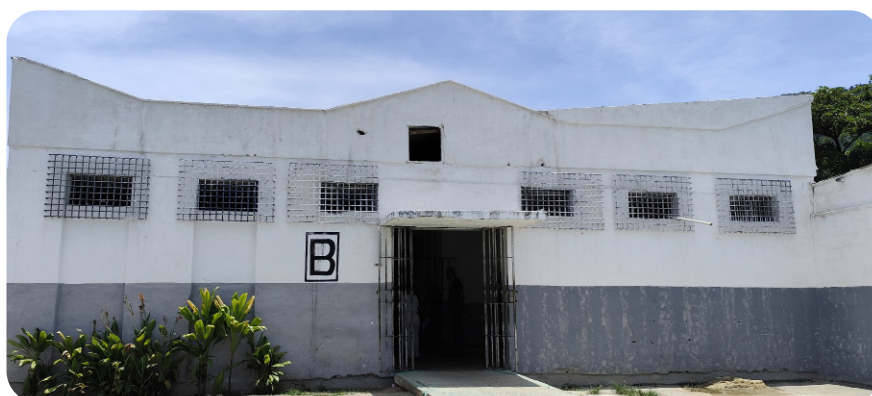
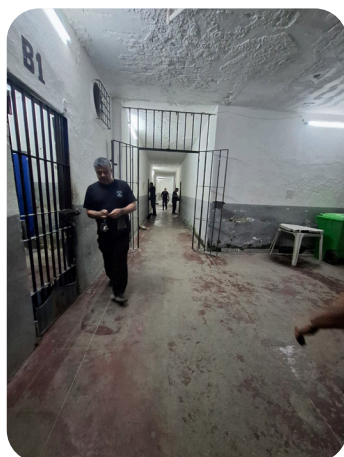
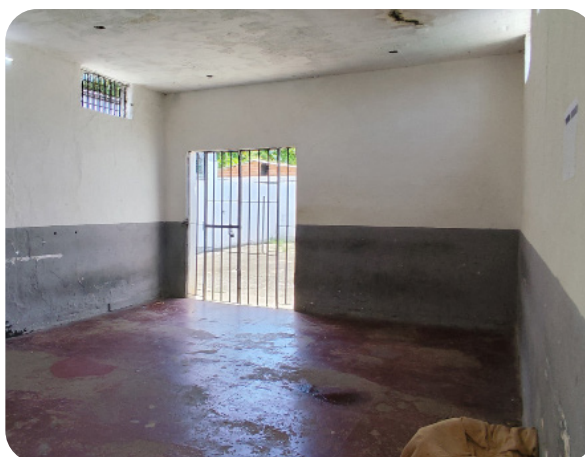
#### Hall de acesso ao Pavilhão B

Este ambiente é utilizado para acesso às celas, deveria ser espaço de Vigilância + Refeitório, mas não é utilizado para nenhuma atividade.

- **Piso** em cimento queimado, em péssimo estado de conservação, com trincas, desprendimento e desgaste.
- **Paredes** pintadas com 2 cores, em péssimo estado de conservação, com desgaste, infiltração, bolor e descolamentos.

- **Teto** em laje de concreto pintada de branco, em péssimo estado de conservação, apresentando desgaste, infiltração, bolor e descolamentos.
- **Portas e esquadrias** em grade de ferro, em mau estado de conservação e com problemas de funcionamento.

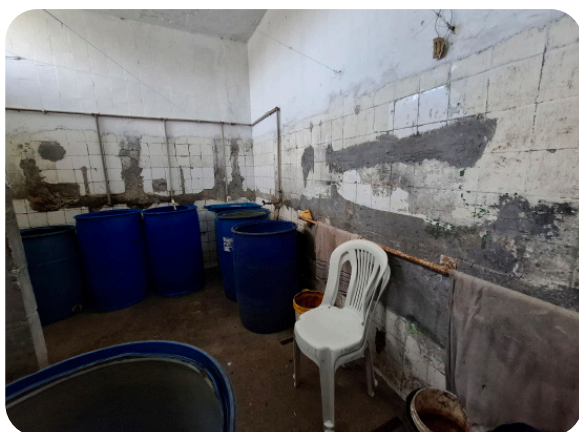
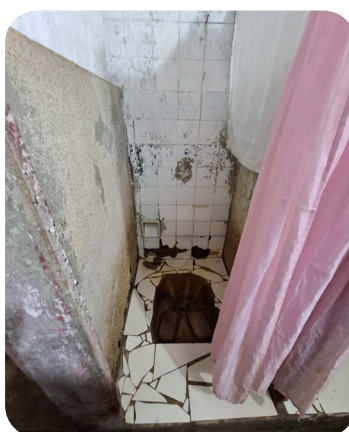
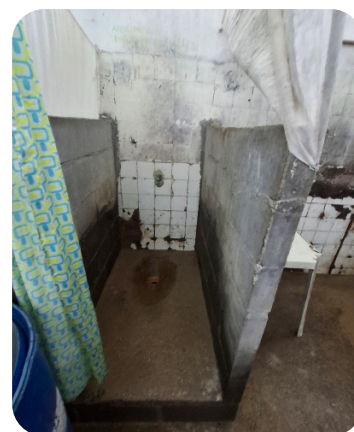
#### Banheiros Pavilhão B

Os banheiros estão todos depredados, em ruínas. Verifica-se que existem pontos de distribuição de água, porém todos avariados, e os ambientes apresentam muitos vazamentos. Todas as instalações sanitárias estão quebradas ou inexistem, fazendo com que as PPLs utilizem o buraco da tubulação do esgoto sanitário para necessidades fisiológicas. Há muitos tonéis de armazenamento de água, o que indica que falta água na maioria do tempo.

- **Piso** em revestimentos improvisados, em péssimo estado de conservação, com trincas, desprendimento e desgaste.
- **Paredes** com revestimentos improvisados, em péssimo estado de conservação, apresentando desgaste, infiltração, bolor e descolamentos.
- **Teto** em laje de concreto pintada de branco, em péssimo estado de conservação, apresentando desgaste, infiltração, bolor e descolamentos.
- **Portas e esquadrias** em grade de ferro, em mau estado de conservação e com problemas de funcionamento.
- **Mobiliário** em ruínas.
- **Acessibilidade** não atende aos parâmetros mínimos.

- **Salubridade:** ambiente com vestígios de mofo e bolor no teto e paredes, maus odores, totalmente insalubre.
- **Instalações elétricas** expostas, indicando improviso e sobrecarga e ameaçando a segurança dos usuários.
- **Segurança no uso** está comprometida pelas condições apontadas. Não existe equipamento de controle de incêndio.

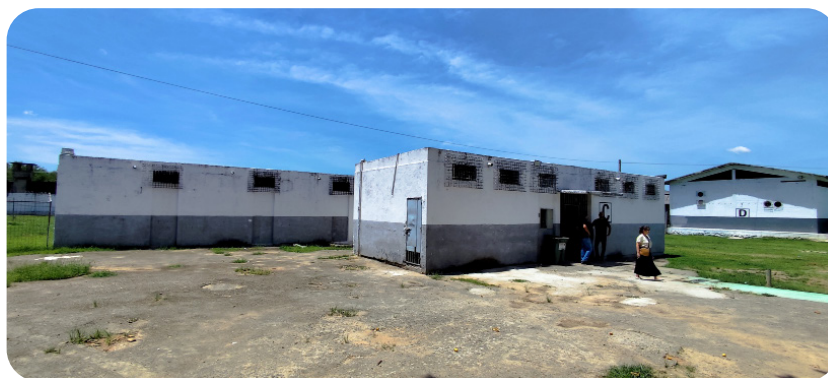
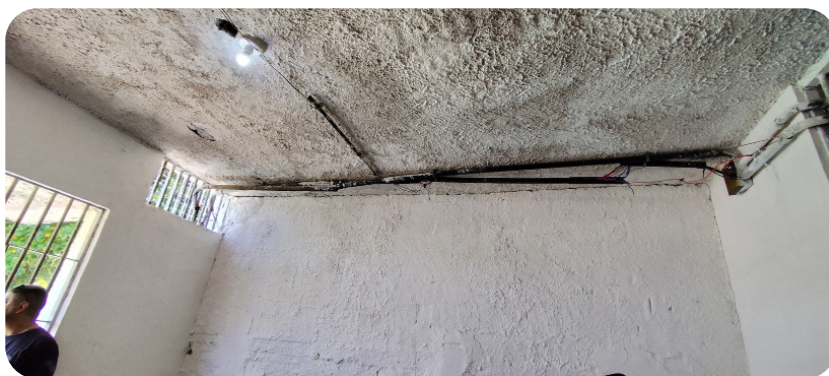
#### Hall de acesso ao Pavilhão C

Este ambiente é utilizado para acesso às celas, deveria ser espaço de Vigilância e Refeitório, mas não é utilizado para nenhuma atividade.

- **Piso** em cimento queimado, em péssimo estado de conservação, com trincas, desprendimento e desgaste.
- **Paredes** pintadas com 2 cores, em péssimo estado de conservação, apresentando desgaste, infiltração, bolor e descolamentos.
- **Teto** em laje de concreto pintada de branco, em péssimo estado de conservação, com desgaste, infiltração, bolor e descolamentos.
- **Portas e esquadrias** em grade de ferro, em mau estado de conservação e com problemas de funcionamento.
- **Mobiliário:** existe um filtro de água “potável” e um balcão de alvenaria em ruínas.

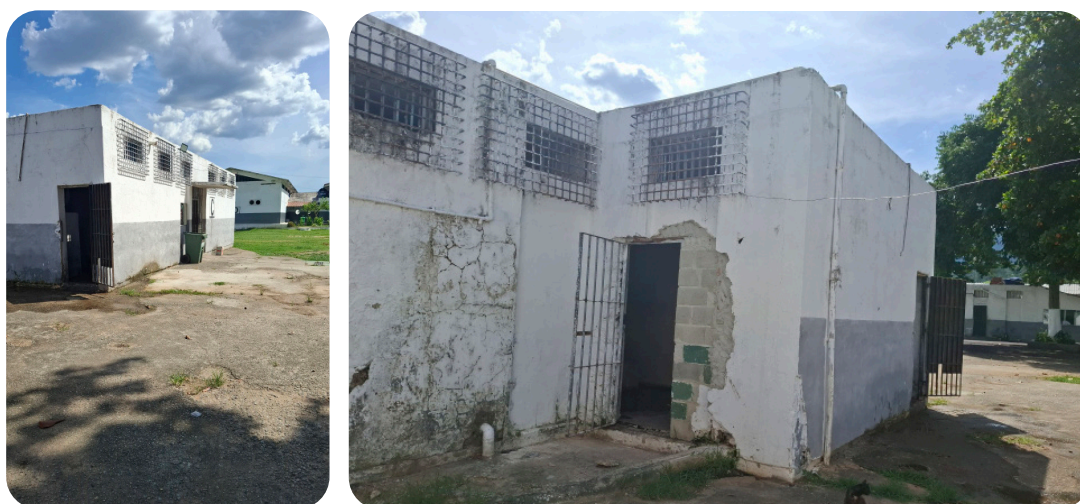
#### Cela improvisada de isolamento Módulo C

Não foi possível entrar nesta cela, pois o odor estava muito forte e o ambiente extremamente sujo e insalubre.

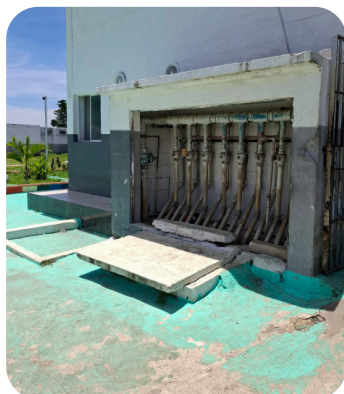
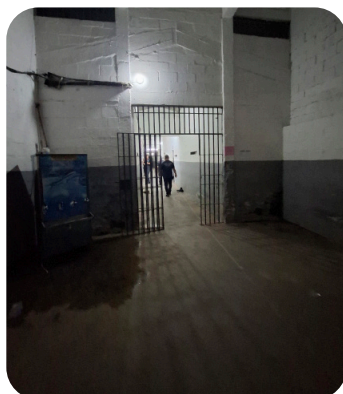
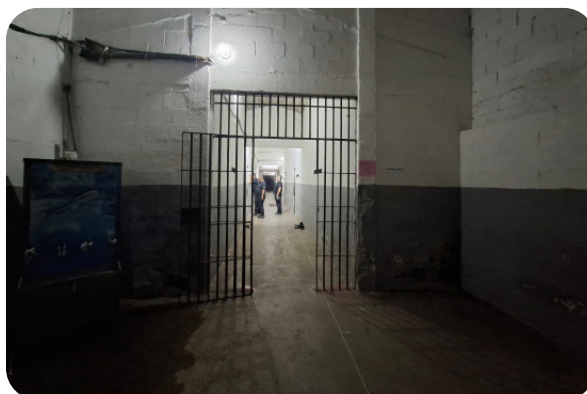
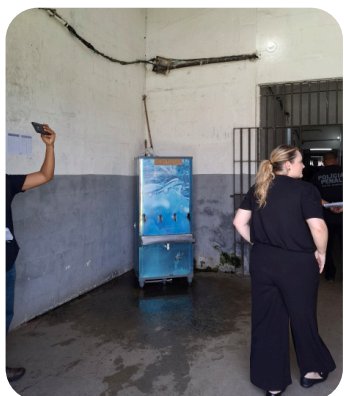
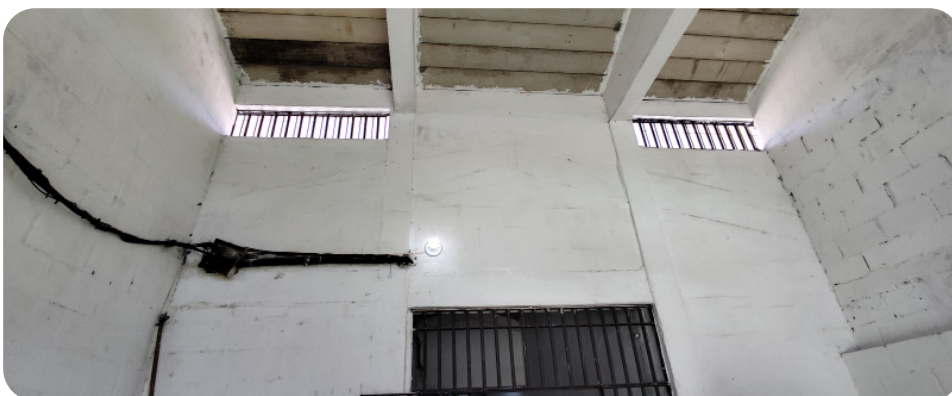
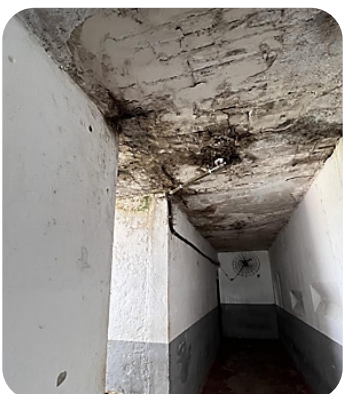
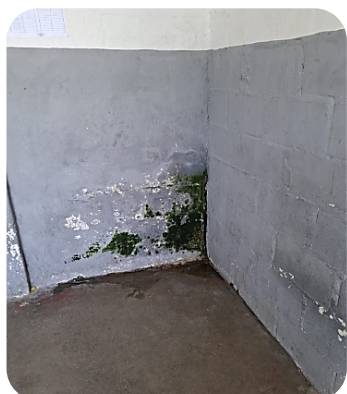
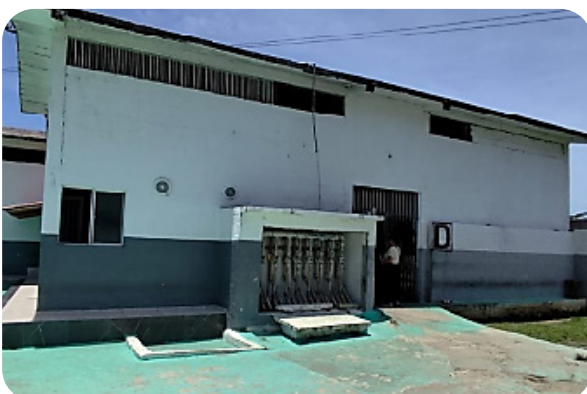
#### Hall de acesso ao Pavilhão D

Este ambiente é utilizado para acesso às celas, deveria ser espaço de Vigilância + Refeitório, mas não é utilizado para nenhuma atividade.

- **Piso** em cimento queimado, em péssimo estado de conservação, apresentando trincas, desprendimento e desgaste.
- **Paredes** pintadas com 2 cores, em péssimo estado de conservação, com desgaste, infiltração, bolor e descolamentos.

- **Teto** em laje de concreto, pintada de branco, em péssimo estado de conservação, com desgaste, infiltração, bolor e descolamentos.
- **Portas** e esquadrias em grade de ferro, em mau estado de conservação e com problemas de funcionamento.

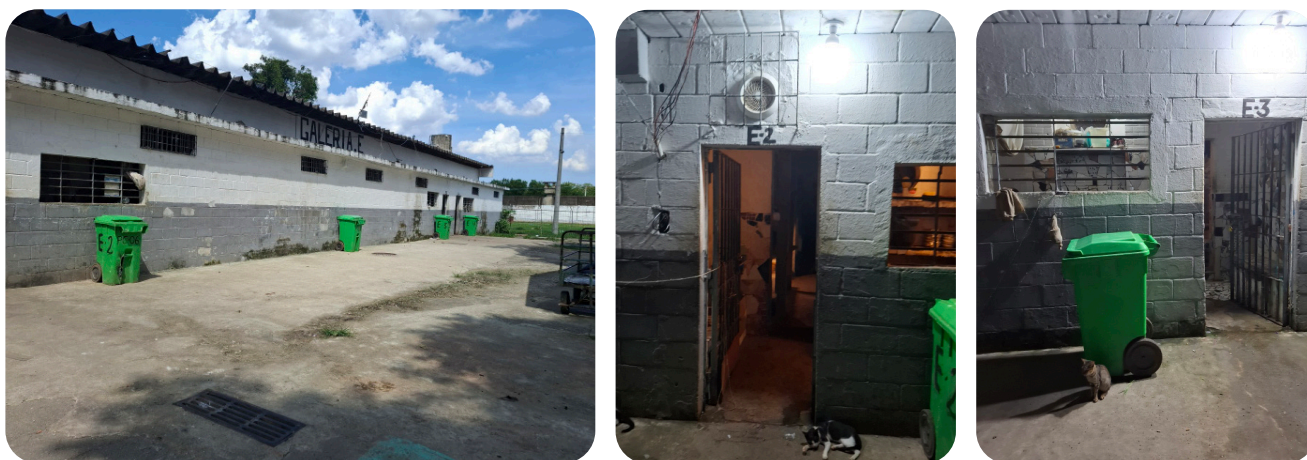
### Acesso às Celas

O acesso às celas é realizado sem hall de acesso, conforme verificado.

- **Piso** em cimento bruto, em péssimo estado de conservação, acometido por trincas, desprendimento e desgaste.
- **Paredes** pintadas com 2 cores, em péssimo estado de conservação, com desgaste, infiltração, bolor e descolamentos.

- **Teto** em laje de concreto pintada de branco, em péssimo estado de conservação, com desgaste, infiltração, bolor e descolamentos.
- **Portas e esquadrias** em grade de ferro, em mau estado de conservação e com problemas de funcionamento.

- **Instalações elétricas** expostas, sinalizando imprevisto e sobrecarga. Instalações hidráulicas externas aparentemente em bom estado.
- **Segurança no uso** está comprometida pelas condições apontadas. Não existe equipamento de controle de incêndio.

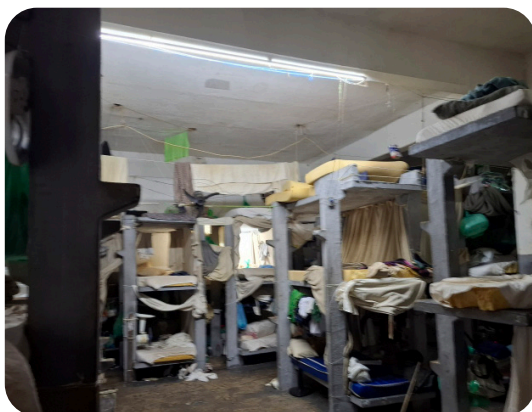
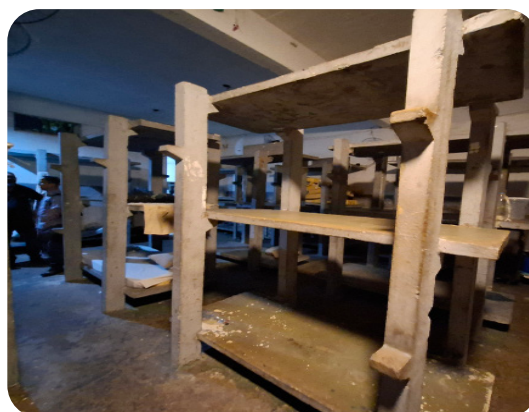
## Celas do Pavilhão E

- **Piso** em cimento queimado, péssimo estado de conservação, evidenciando trincas, desprendimento e desgaste.
- **Paredes** pintadas com 2 cores, em péssimo estado de conservação, apresentando desgaste, infiltração, bolor e descolamentos.

- **Teto** em laje inclinada de pré-moldado, pintada de branco, em péssimo estado de conservação, apresentando desgaste, infiltração, bolor e descolamentos.

- **Portas e esquadrias** em grade de ferro, em mau estado de conservação e com problemas de funcionamento.
- **Mobiliário:** camas-triliche de concreto em péssimo estado de conservação, apresentando trincas, afundamentos, estrutura aparente e desprendimento, afetando a segurança dos usuários. Algumas camas possuem colchões impermeabilizados, outras possuem espuma de colchão. No Pavilhão E, em algumas celas foram encontradas roupas limpas e travesseiro adequado. Observe-se que, devido à altura da cama de cima, algumas PPLs preferem utilizar colchões no chão, ou pendurados em “redes”.

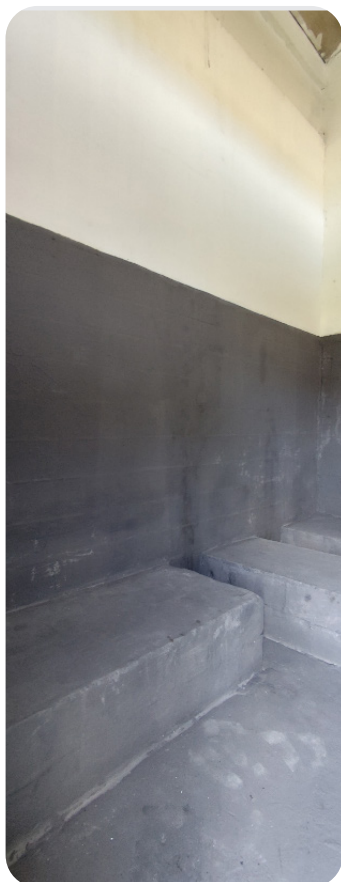
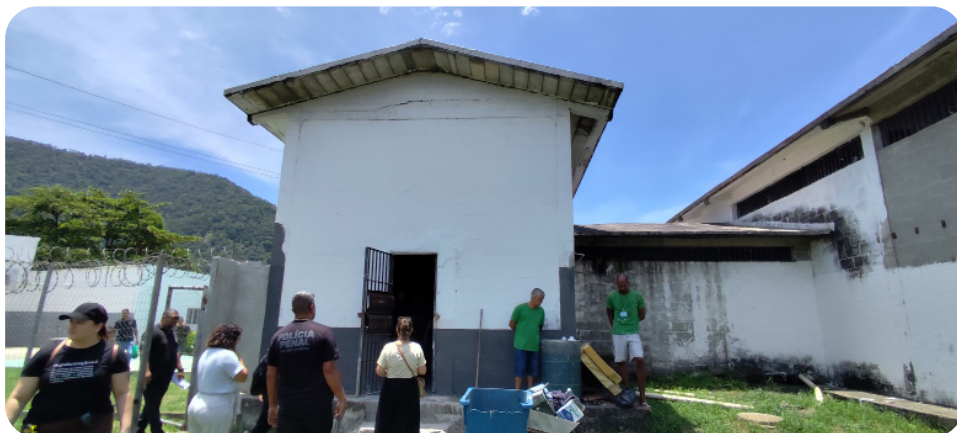
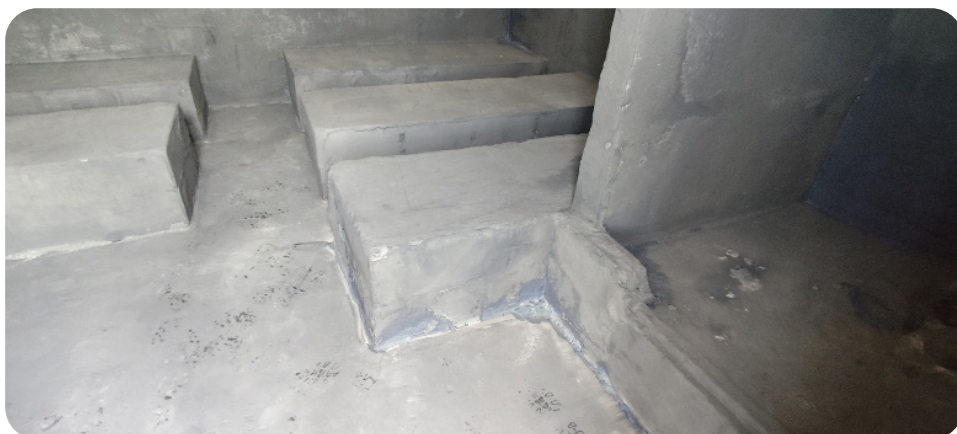
#### Isolamento do Pavilhão D

Cela improvisada com 5 camas de alvenaria e um banheiro.

- **Piso** em cimento queimado. Apesar de novo, tem trincas e perceptível má qualidade de instalação.
- **Paredes** pintadas com 2 cores, em bom estado de conservação.
- **Teto** em laje inclinada de pré-moldado pintada de branco, com infiltração, bolor e descolamentos.
- **Portas e esquadrias** em grade de ferro, com problemas de funcionamento.
- **Mobiliário:** camas de concreto apresentando trincas e comprometendo a segurança dos usuários. As camas não possuem colchões impermeabilizados.
- **Acessibilidade** não atende aos parâmetros mínimos.
- **Salubridade:** ambiente com vestígios de mofo e bolor no teto, sem ventilação natural, totalmente insalubre.
- **Instalações elétricas** apresentam improviso, sem iluminação elétrica, ameaçando a segurança dos usuários.
- **Segurança no uso** está comprometida pelas condições apontadas. Não existe equipamento de controle de incêndio.

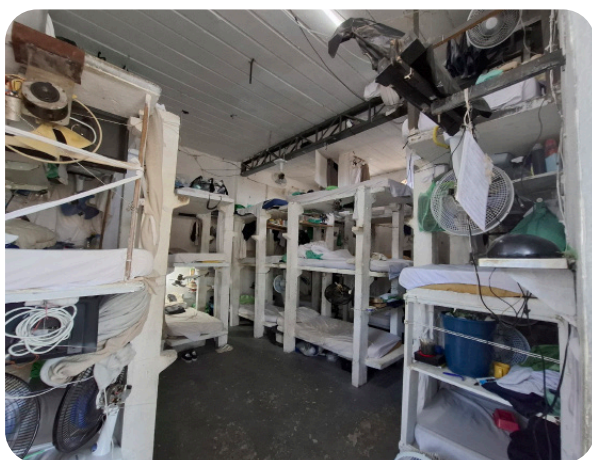
### Celas

- **Piso** em cimento queimado, péssimo estado de conservação, com trincas, desprendimento e desgaste.
- **Paredes** pintadas com 2 cores, em péssimo estado de conservação, apresentando desgaste, infiltração, bolor e descolamentos.

- **Teto** em telha de fibrocimento, com estrutura metálica e forro em PVC pintada de branco, em péssimo estado de conservação, apresentando desgaste, infiltração, bolor e descolamentos.

- **Portas e esquadrias** em grade de ferro, em mau estado de conservação e com problemas de funcionamento.
- **Mobiliário:** camas-triliche de concreto em péssimo estado de conservação, com trincas, afundamentos, estrutura aparente e desprendimento, comprometendo a segurança dos usuários. Algumas camas possuem colchões impermeabilizados, outras possuem espuma de colchão.

- **Instalações elétricas** expostas, apresentando improviso e sobrecarga, ameaçando a segurança dos usuários.
- **Segurança no uso** está comprometida pelas condições apontadas. Não existe equipamento de controle de incêndio.

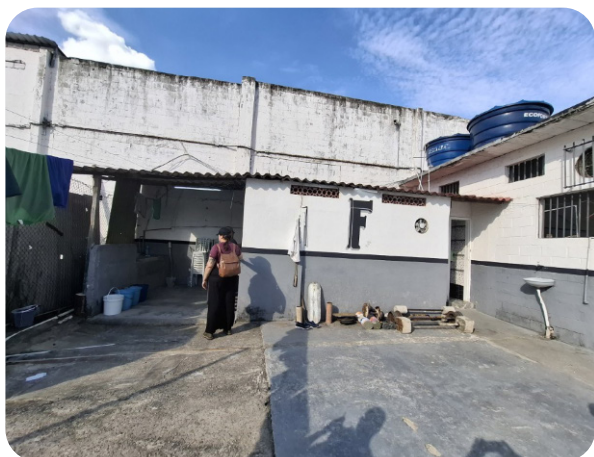
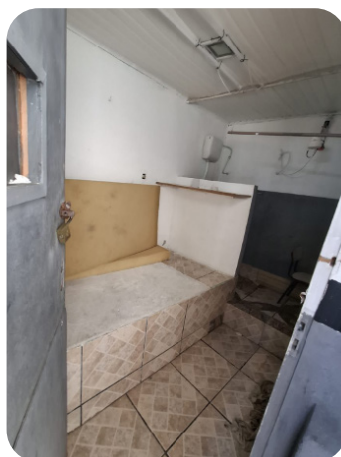
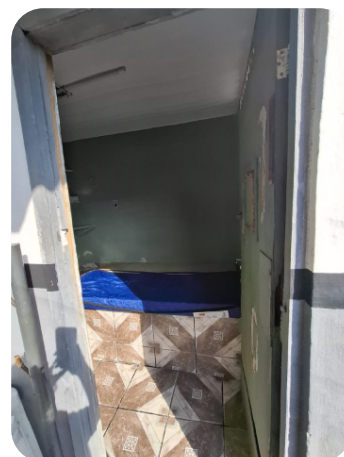
## Visita Íntima

- **Piso** em revestimento cerâmico, péssimo estado de conservação, com trincas, desprendimento e desgaste.
- **Paredes** pintadas com 2 cores, em péssimo estado de conservação, acometidas por desgaste, infiltração, bolor e descolamentos.

- **Teto** em telha de fibrocimento, com estrutura metálica e forro em PVC pintada de branco, em péssimo estado de conservação, apresenta desgaste, infiltração, bolor e descolamentos.

- **Portas e esquadrias** em grade de ferro, em mau estado de conservação e com problemas de funcionamento.
- **Mobiliário:** camas-triliche de concreto, em péssimo estado de conservação, apresentando trincas, afundamentos, estrutura aparente e desprendimento, afetando a segurança dos usuários. Camas possuem colchões em mau estado de conservação e uso, pondo em risco a segurança do usuário.

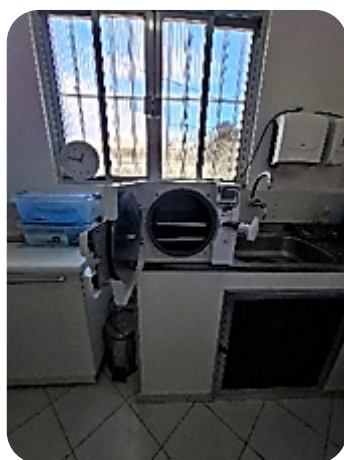
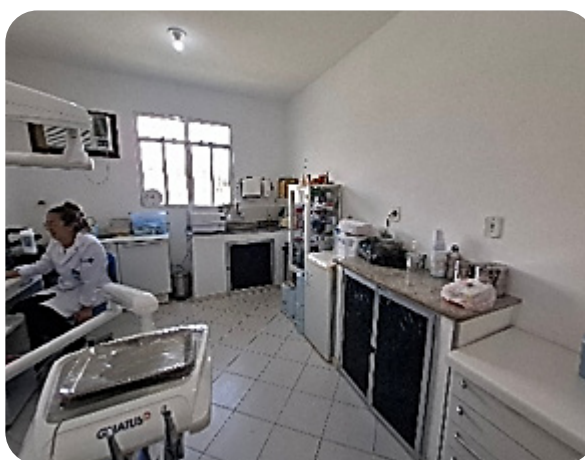
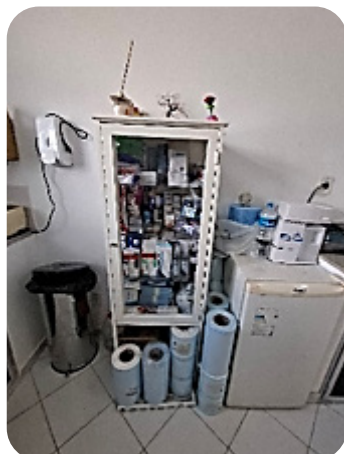
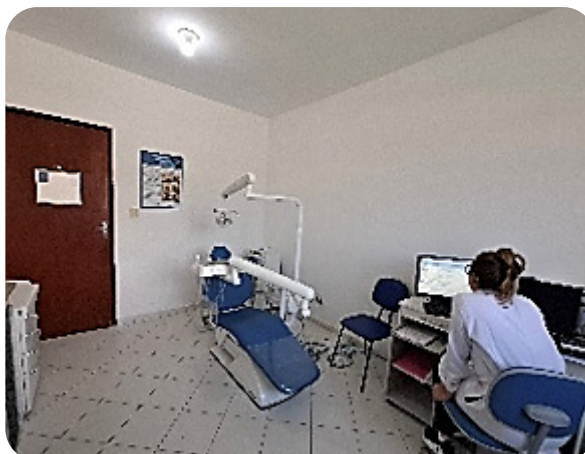
#### Consultório Odontológico

- **Piso** em revestimento cerâmico, em bom estado de conservação.
- **Paredes** pintadas de branco sem desgaste.
- **Teto** em forro de gesso pintado de branco, sem desprendimento e desgaste.
- **Portas e esquadrias** em MDF, em bom estado de conservação.
- **Mobiliário** precário e os espaços entre eles são insuficientes para circulação e para o desenvolvimento das atividades, que são realizadas em espaços apertados e pouco funcionais.
- **Acessibilidade** não atende aos parâmetros mínimos.
- **Salubridade:** ambiente apertado, sem ventilação e iluminação natural.
- **Instalações elétricas** expostas, evidenciando improviso e sobrecarga. Instalações de gás expostas, de maneira inadequada, dentro do consultório.
- **Segurança no uso** está comprometida pelas condições apontadas. Não existe equipamento de controle de incêndio.

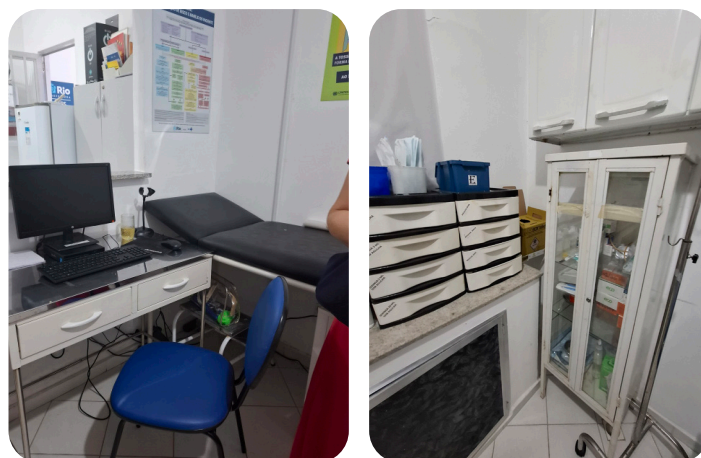
#### Sala de Procedimentos

- **Piso** em revestimento cerâmico, em bom estado de conservação.
- **Paredes** pintadas de branco sem desgaste.
- **Teto** em forro de gesso pintado de branco, sem desprendimento e desgaste.
- **Portas e esquadrias** em MDF, em bom estado de conservação.
- **Mobiliário** precário e os espaços entre os itens é insuficiente para circulação e para o desenvolvimento das atividades, que são realizadas em espaços apertados e pouco funcionais.
- **Acessibilidade** não atende aos parâmetros mínimos.
- **Salubridade:** ambiente apertado, sem ventilação e iluminação natural.
- **Instalações elétricas** expostas, caracterizando improviso e sobrecarga. Instalações de gás expostos, de maneira inadequada, dentro da cozinha.

- **Segurança no uso** está comprometida pelas condições apontadas. Não existe equipamento de controle de incêndio.
