**Proposta técnica  
e metodológica  
para aferição  
da capacidade  
máxima real do  
Instituto Penal  
Plácido de Sá  
Carvalho/RJ**

SÉRIE FAZENDO JUSTIÇA | COLEÇÃO CENTRAL DE REGULAÇÃO DE VAGAS

**BRASÍLIA, 2026**

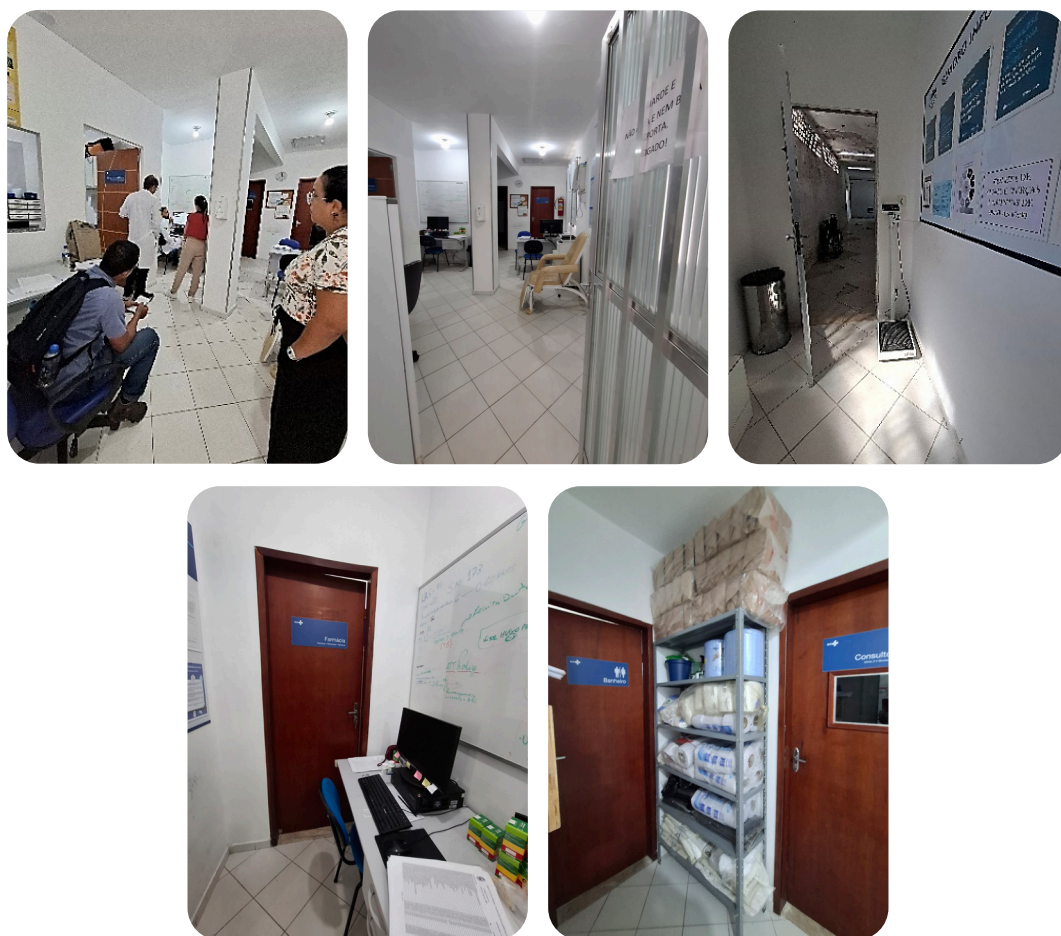
#### Posto de Enfermagem + Farmácia

- **Piso** em revestimento cerâmico, em bom estado de conservação.
- **Paredes** pintadas de branco sem desgaste.
- **Teto** em forro de gesso, pintado de branco, sem desprendimento e desgaste.
- **Portas e esquadrias** em MDF, em bom estado de conservação.
- **Mobiliário** precário e os espaços entre os itens são insuficientes para a circulação e para o desenvolvimento das atividades, que são realizadas em espaços apertados e pouco funcionais.
- **Acessibilidade** não atende aos parâmetros mínimos.
- **Salubridade:** ambiente apertado, sem ventilação e iluminação natural.

- **Instalações elétricas** expostas, sinalizando imprevisto e sobrecarga. Instalações de gás expostas, de maneira inadequada, dentro da cozinha.
- **Segurança no uso** está comprometida pelas condições apontadas. Não existe equipamento de controle de incêndio.

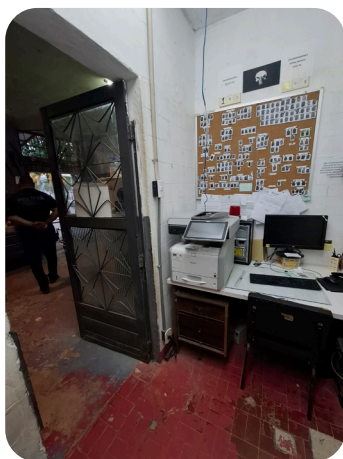
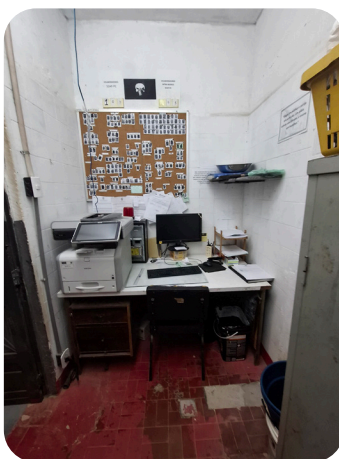
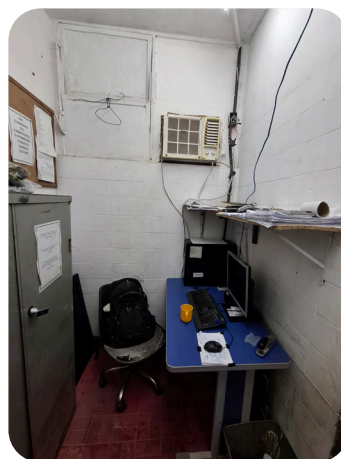
### Sala de Coordenador

- **Piso** em revestimento cerâmico de mosaico com fissuras, afundamento, descolamento.
- **Paredes** pintadas de branco, apresentando desgaste, infiltração, bolor e descolamento.
- **Teto** em forro de gesso apresentando bolor, infiltrações, desprendimento e desgaste.
- **Portas e esquadrias** em metal e vidro, em mau estado de conservação.
- **Mobiliário** composto de 2 mesas, 2 cadeiras, 1 armário metálico em péssimo estado de conservação.
- **Acessibilidade** não atende aos parâmetros mínimos vigentes.
- **Salubridade:** ambiente improvisado, sem ventilação e iluminação natural, totalmente insalubre, sem condições de uso, prejudicando a saúde dos trabalhadores.
- **Instalações elétricas** em condições precárias, expostas, apresentando sobrecarga.
- **Segurança:** não existe equipamento de controle de incêndio. Segurança de uso, de saúde e de operação totalmente comprometidas.

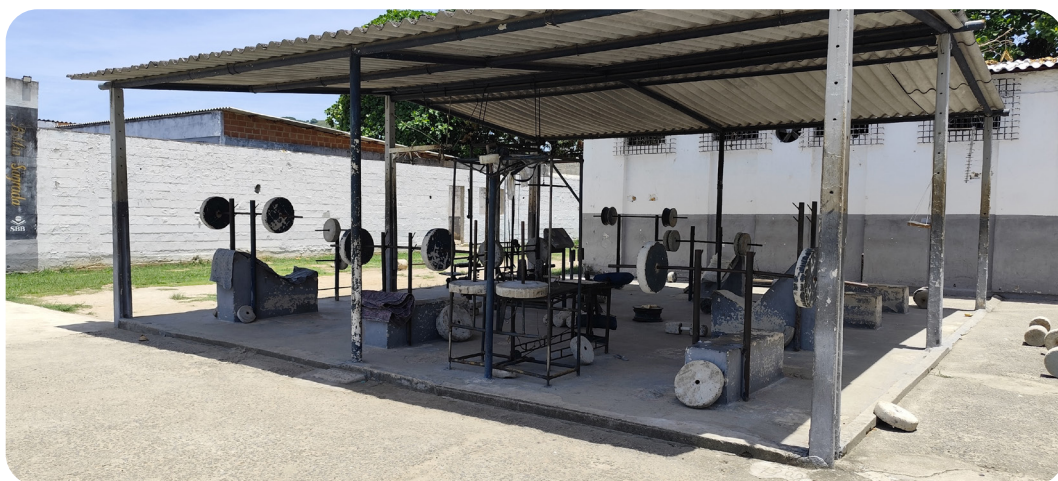
## Academia de Exercícios Físicos

Academia improvisada, construída em espaço livre ao lado de módulos, com mobiliário executado pelas próprias PPLs, utilizando barras metálicas e corpos de prova de cimento. Indício de humanização do espaço.

- **Piso** em cimento necessita de ações de conservação.
- **Cobertura** em telha de fibrocimento e estrutura de madeira apresenta desprendimento e desgaste.
- **Mobiliário** em cimento e barras de ferro, improvisados que demonstram ações da gestão para atender demandas das PPLs, buscando maior humanização.
- **Acessibilidade** não atende aos parâmetros mínimos.
- **Salubridade:** ambiente aberto e ventilado.

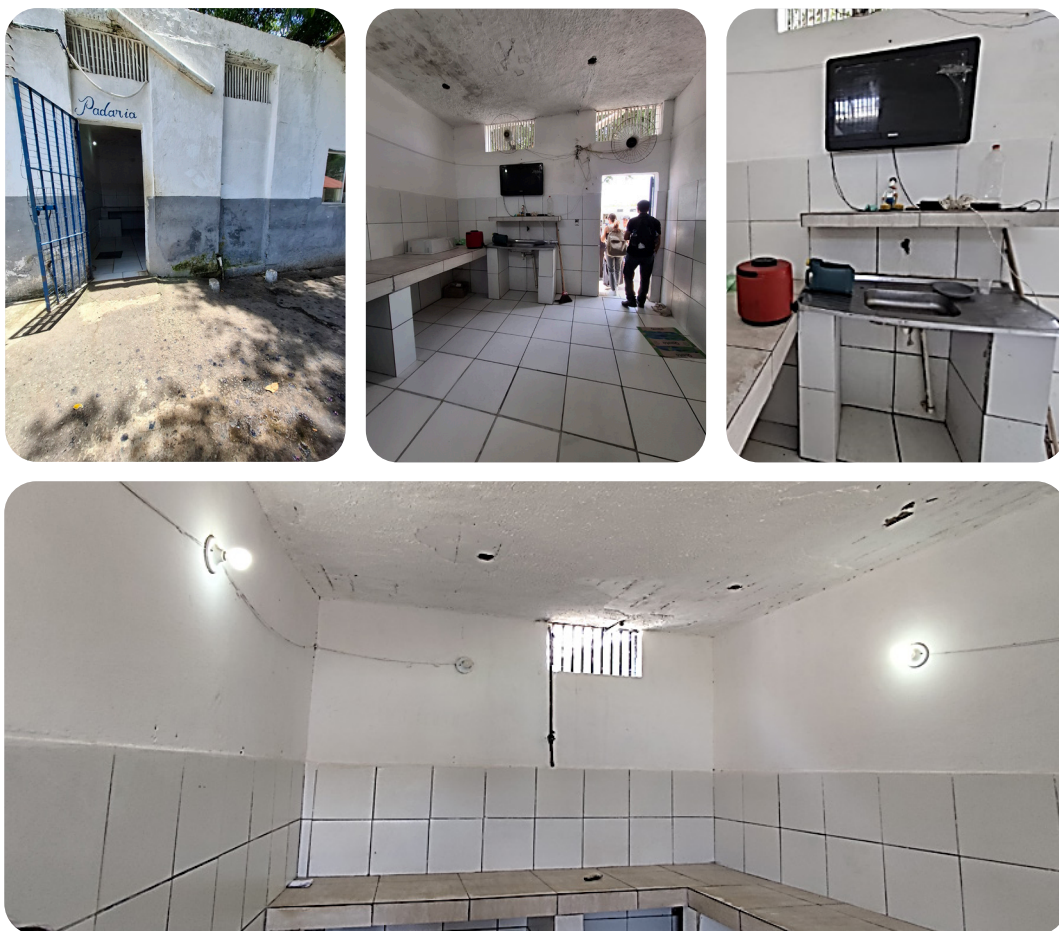
#### Padaria

Ambiente de distribuição de alimentos (3,72 m x 4,87 m x 3,12 de pé-direito). Não produzem refeições, apenas recebem a comida pronta e a separam. Ambiente em desacordo com as normas.

O espaço de padaria é utilizado como área de distribuição da alimentação, onde as marmitas são separadas e enviadas para cada destino através de carrinhos que ficam estacionados a ermo. Higiene bastante comprometida, sem local adequado para lavagem dos carrinhos, bancadas para separação e distribuição sem balança de pesagem.

- **Paredes** revestidas de cerâmica, a meia altura e pintadas de branco acima, apresentando desgaste, infiltração, bolor e descolamento.
- **Teto** em laje de concreto apresentando bolor, infiltrações, desprendimento e desgaste.
- **Portas e esquadrias** em grade, em mau estado de conservação.
- **Acessibilidade** não atende aos parâmetros mínimos vigentes.
- **Salubridade:** ambiente limpo e bem conservado, com iluminação e ventilação naturais, porém fora dos parâmetros necessários para espaços de distribuição de alimentos.
- **Instalações elétricas** expostas, apresentando sobrecarga.

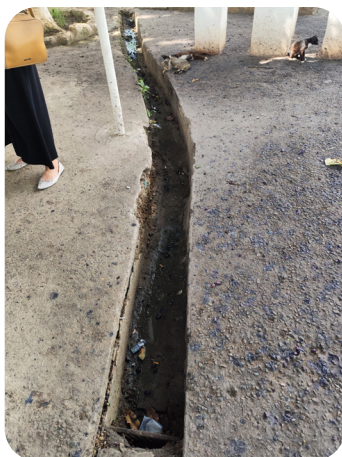
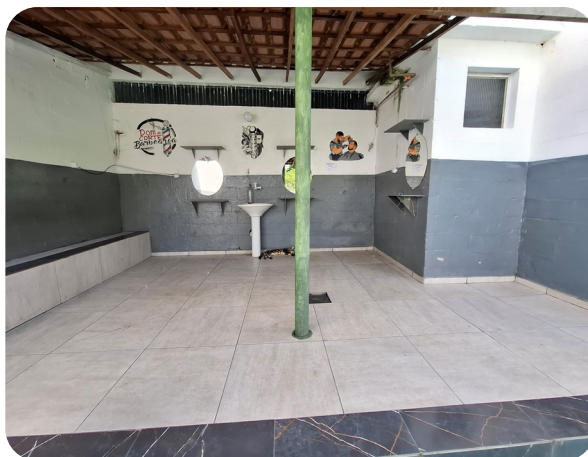
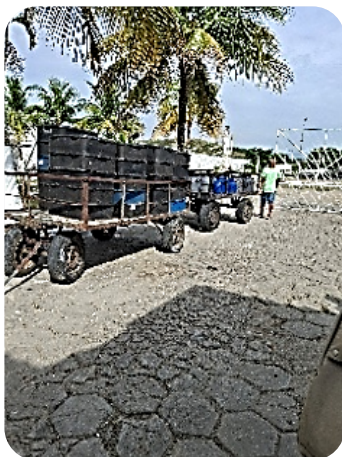
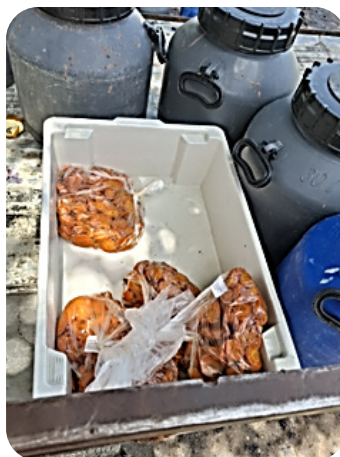
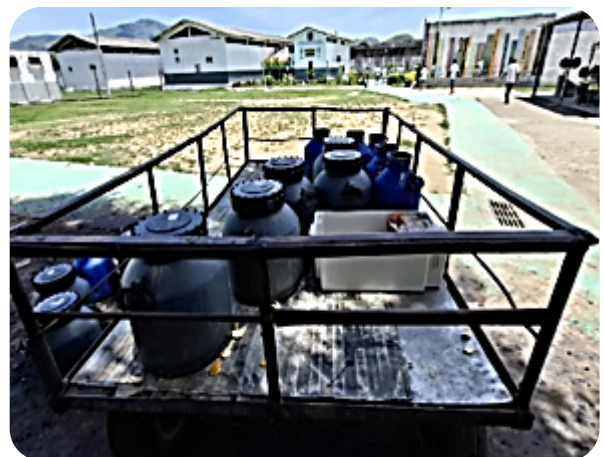
#### Área externa de carregamento de carrinhos para distribuição de marmitas

Não atende às normas de Vigilância Sanitária, carregamento feito de forma improvisada, sem higiene adequada, em local próximo a acúmulo de água e esgoto, mau cheiro.

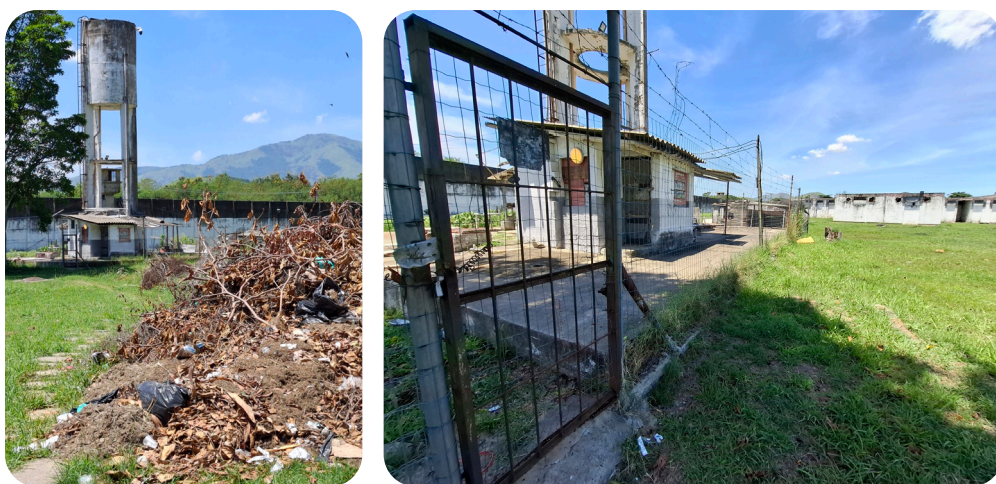
Não há informações sobre a capacidade do reservatório de água. A estrutura precisa de manutenção e reforma, seu entorno contém lixo, vetores de contaminação e instalações precárias.

**Figura 14: Espaço aberto próximo à torre de água com muito acúmulo de lixo**

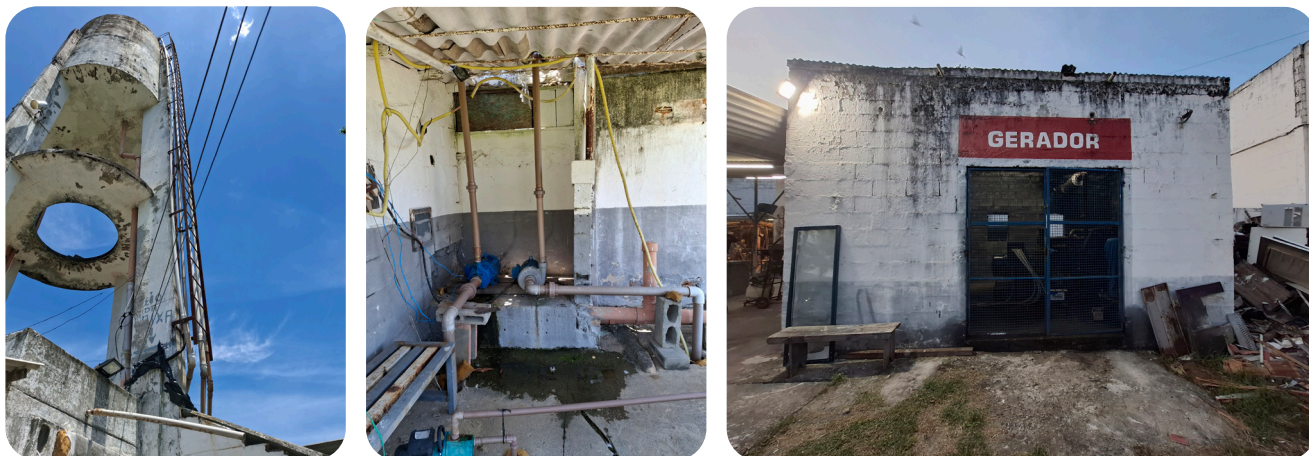
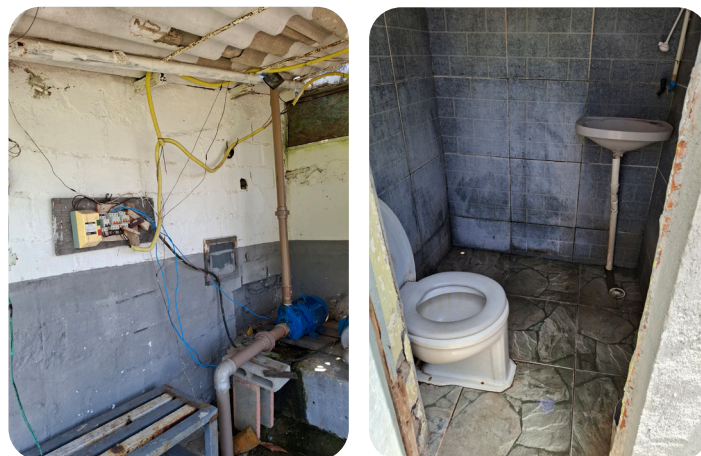
Instalações de distribuição de água e registros apresentando vazamento, má vedação, instalações elétricas improvisadas, acarretando sobrecarga de energia e funcionamento de bombas em condições precárias, percebidas também pela falta de água e pelos vazamentos constatados nos módulos de Vivência.

**Figura 15: Estrutura da torre de água muito precária, com instalações quebradas e expostas**

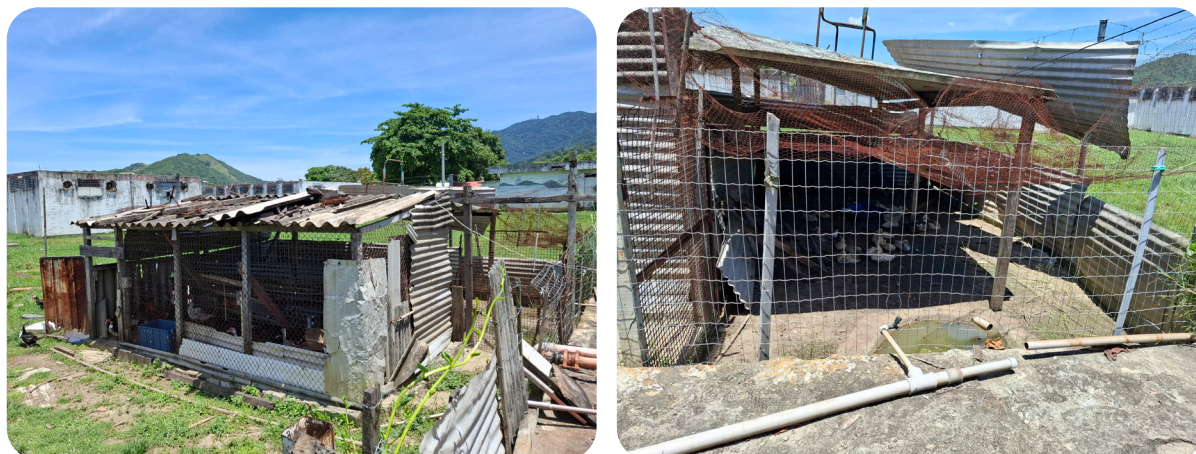
Área improvisada para a criação de animais sem condições de salubridade, que podem acarretar contaminação das águas distribuídas.

**Figura 16: Criação de aves improvisada, próximo à torre de água, possível contaminação de água**

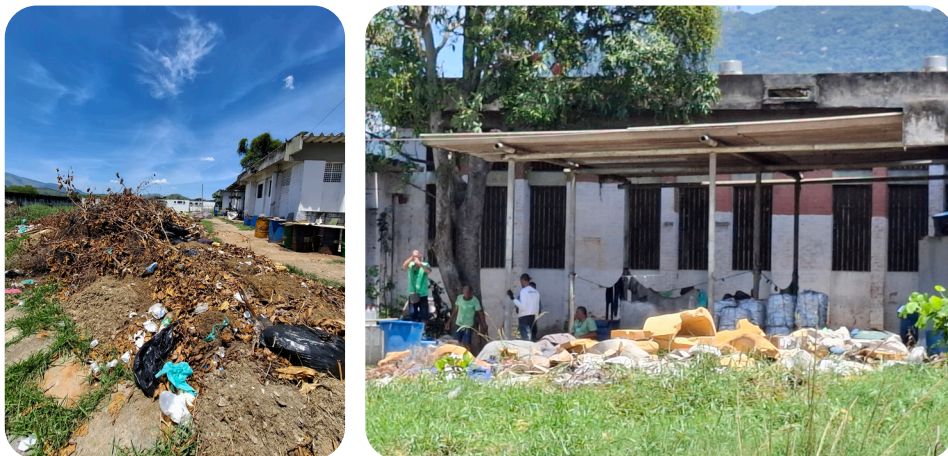
Área de acúmulo de lixo, com PPLs trabalhando sem equipamentos de segurança, em condições precárias, que podem acarretar problemas de saúde.

Figura 17: Área de separação de lixo (segundo informações)  
sem a menor estrutura e repleta de lixo

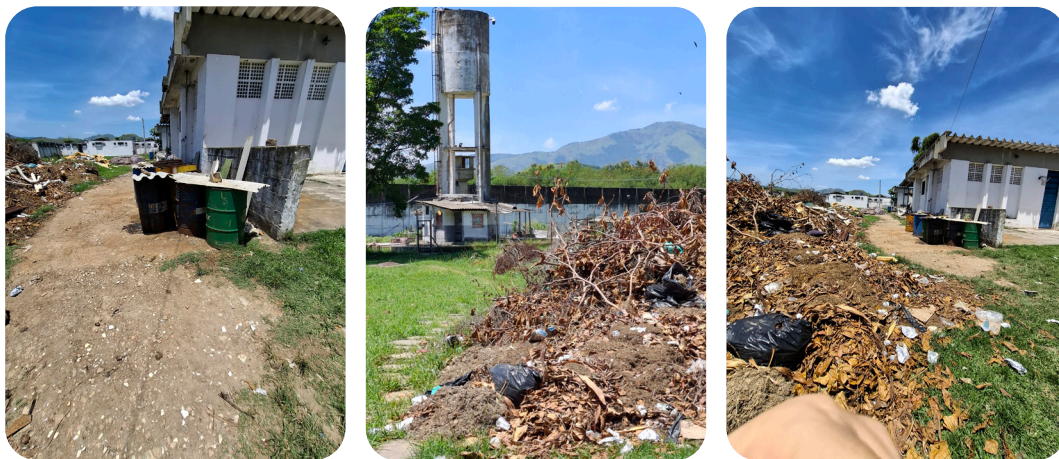
Figura 18: Espaço livre vizinho à escola com acúmulo de lixo

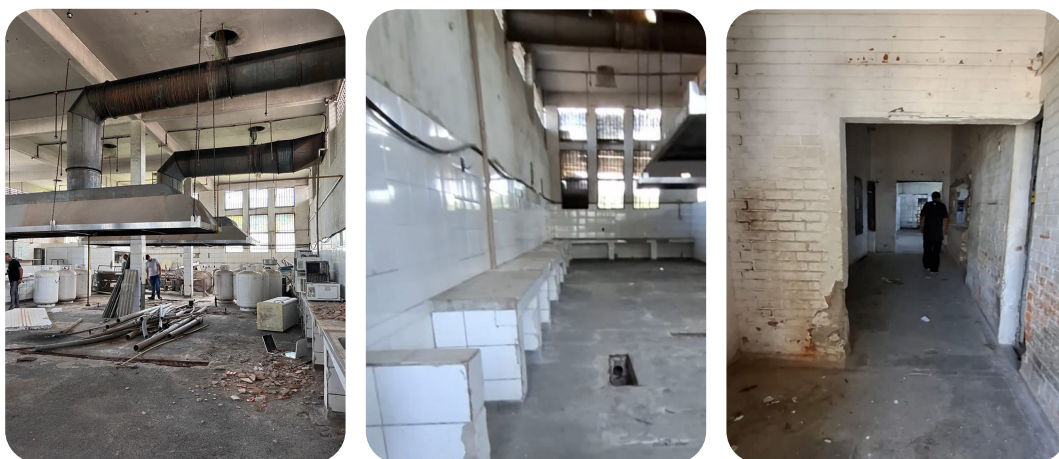
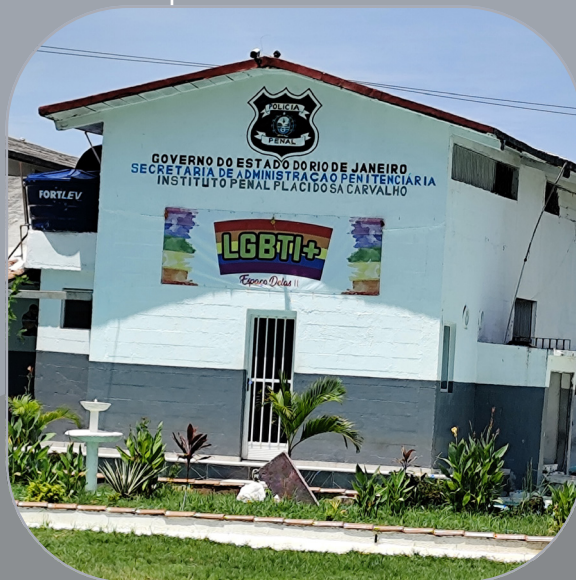
O ambiente é todo revestido com cerâmica branca, porém está em condições precárias de uso, demandando reforma. Por esse motivo, está desativado.

**Figura 21: Fotos da estrutura desativada da Cozinha**

Esse espaço poderia abrigar a ampliação da escola, melhorar o ambiente de trabalho da zeladoria, ampliar celas para a desativação das triliches etc.
